Travaux d'aménagement sur les cours d'eau

Arasement / suppression d'ouvrage

2021

Elorn

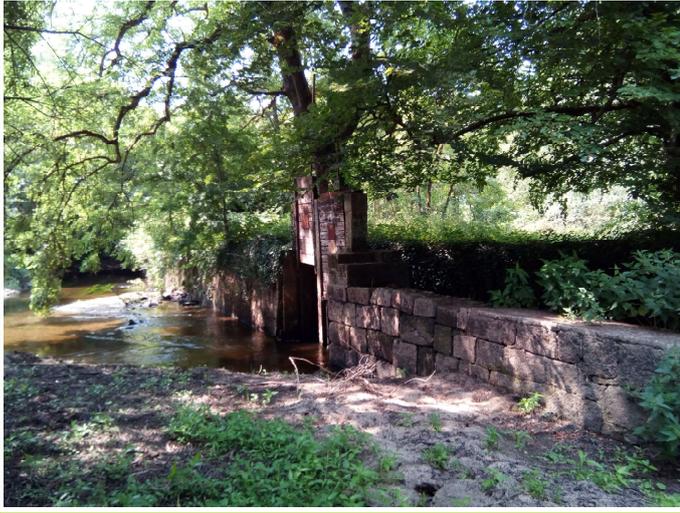
Importante sédimentation en amont du déversoir

déversoir + vannage avant travaux

Destruction du déversoir et réutilisation des pierres pour conforter les berges et boucher l'entrée du bief.
Démantèlement des vannages.
Évacuation des éléments des vannages et des éléments béton (parement du déversoir et passe à poissons).
Zone de travaux mise à sec (batardeaux en amont) et rivière déviée dans le bief pendant les travaux.
Pêches de sauvegarde dans la rivière et dans le bief.

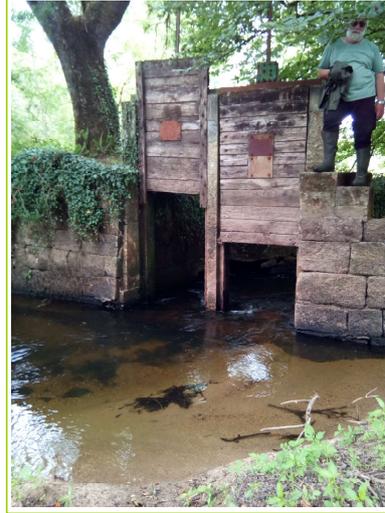
Circulation des poissons fortement perturbée par l'accélération des écoulements dans le vannage ; vannage qui est régulièrement obstrué par des embâcles

vannage avant travaux

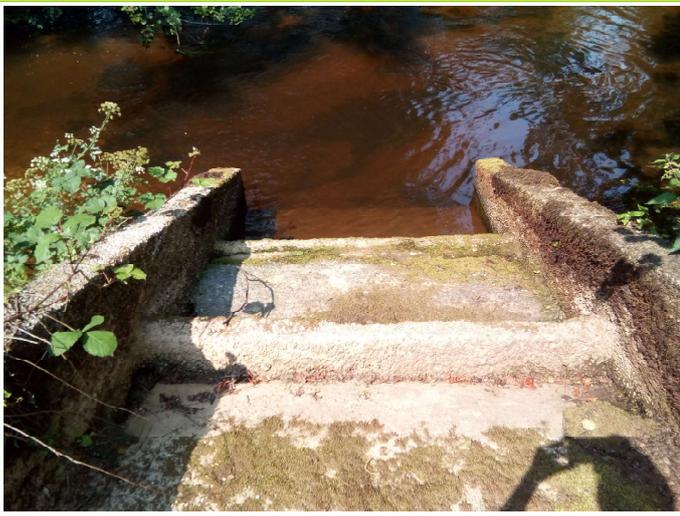
Passage à poissons, de facture ancienne, non fonctionnelle

passe à poissons avant travaux

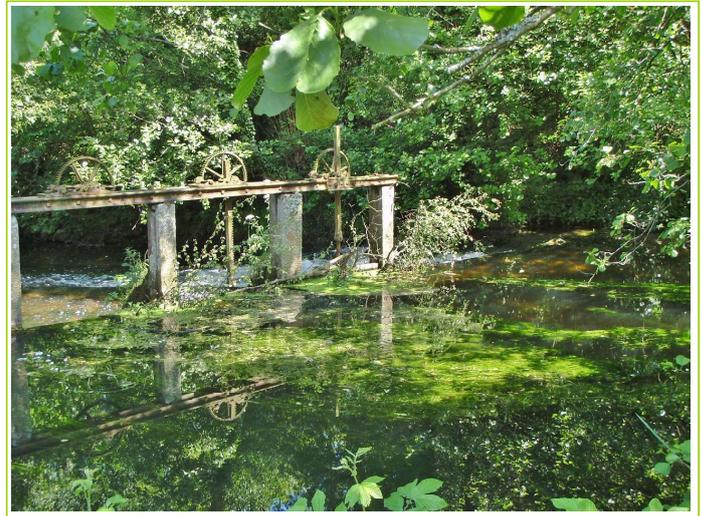
2^e vannage situé 150 m en aval du déversoir, en aval de la confluence du bief et de la rivière

vannage aval avant travaux

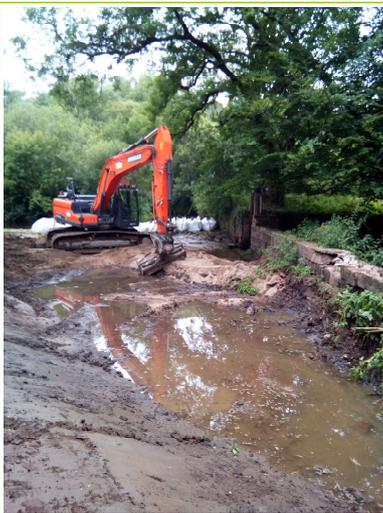
mise à sec de la zone de travaux

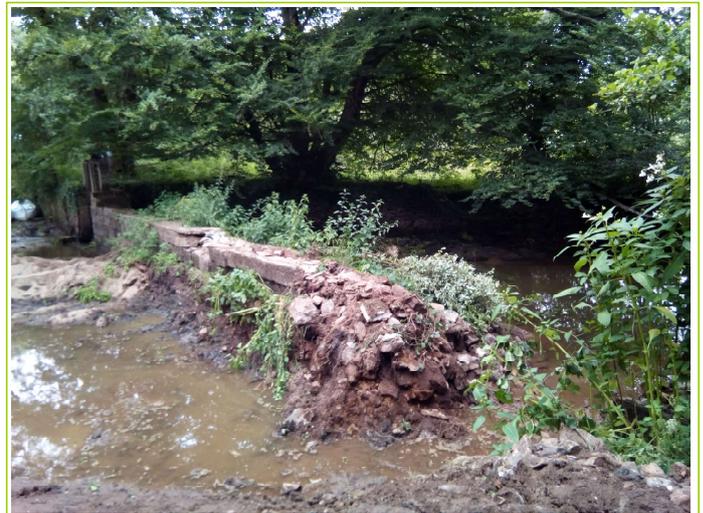
déversoir en cours de destruction

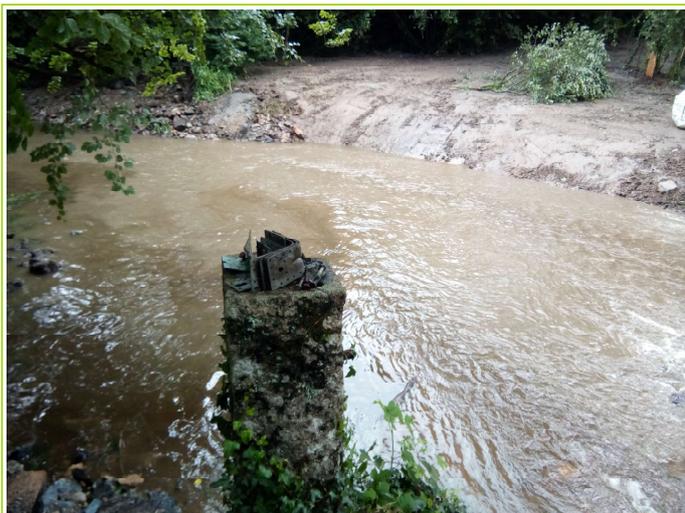
Objectif atteint.
La rivière a retrouvé son caractère naturel et coule pleinement dans son lit

rivière après travaux

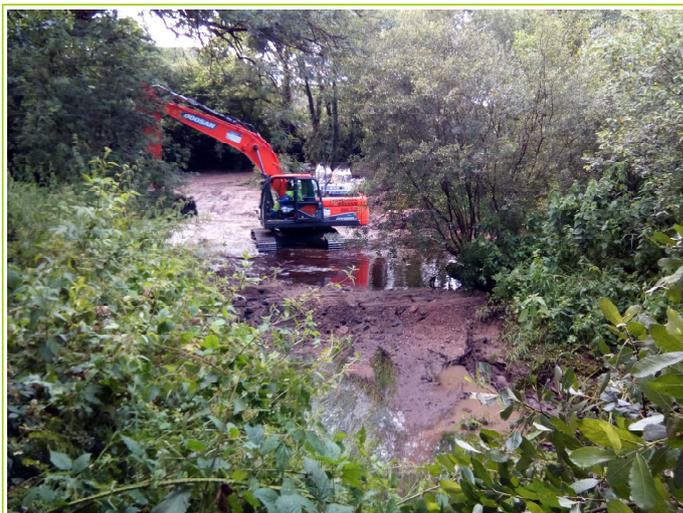
fin de travaux : comblement de l'entrée du bief

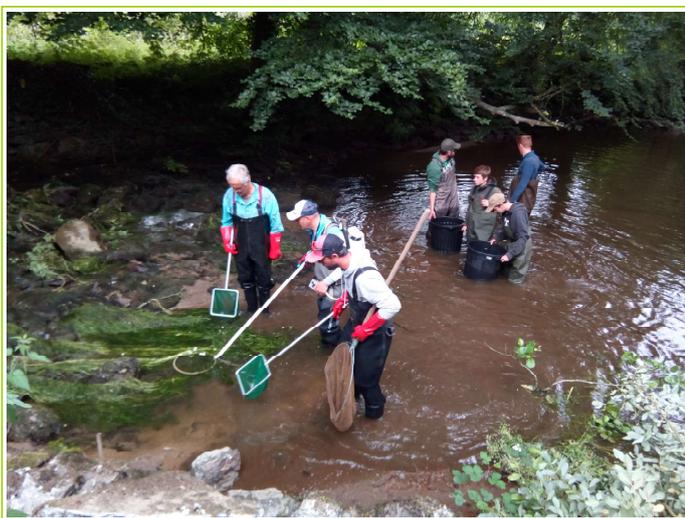
pêche de sauvegarde dans l'Elorn

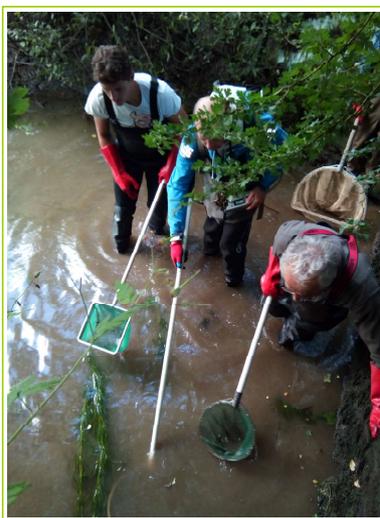
pêche de sauvegarde dans le bief

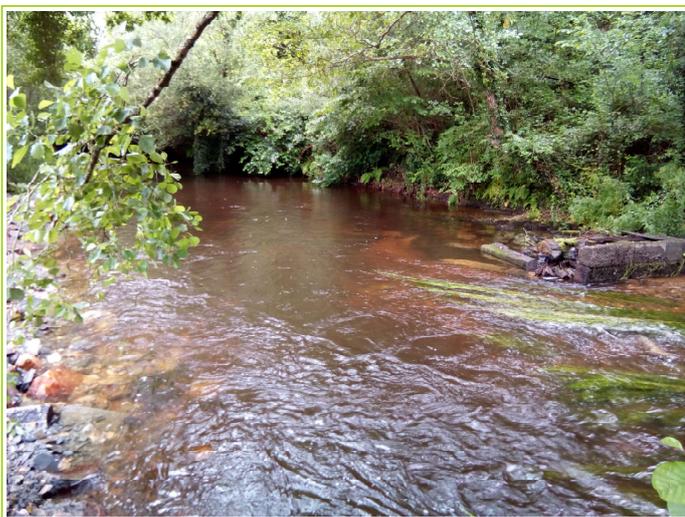
vannage aval supprimé
