Statut de la Loutre d'Europe (*Lutra lutra*) et risque de mortalité routière sur le territoire du SAGE Elorn

Juillet 2015

Réalisé pour : Syndicat de Bassin de l'Elorn

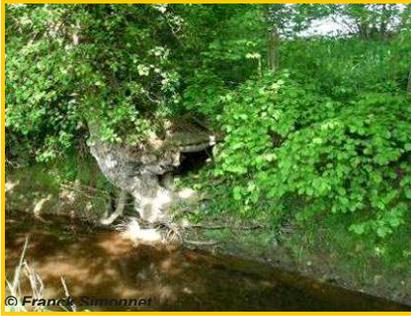
Système racinaire sur berge

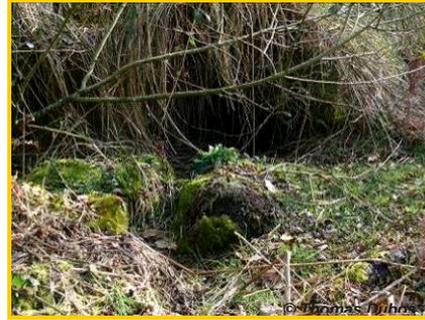
Touradon de carex

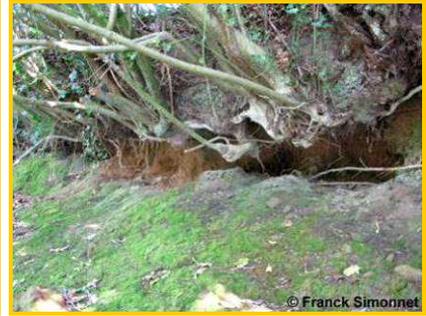
Sous-berge en milieu estuarien

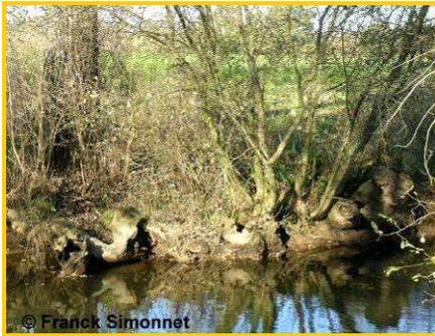
Tronc creux sur berge

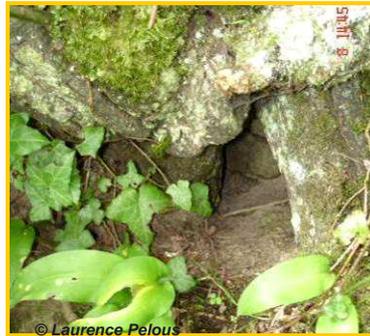
Base d'un arbre creux sur pied

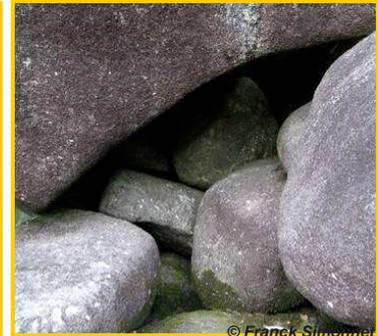
Anfractuosité rocheuse (chaos granitique)

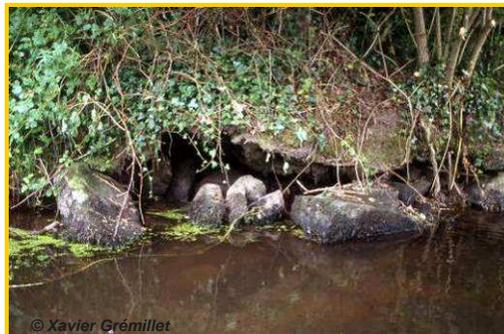
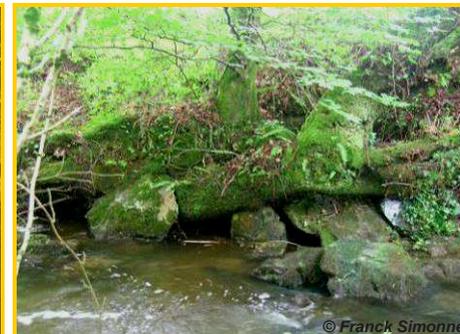
Complexes racinaires et rocheux

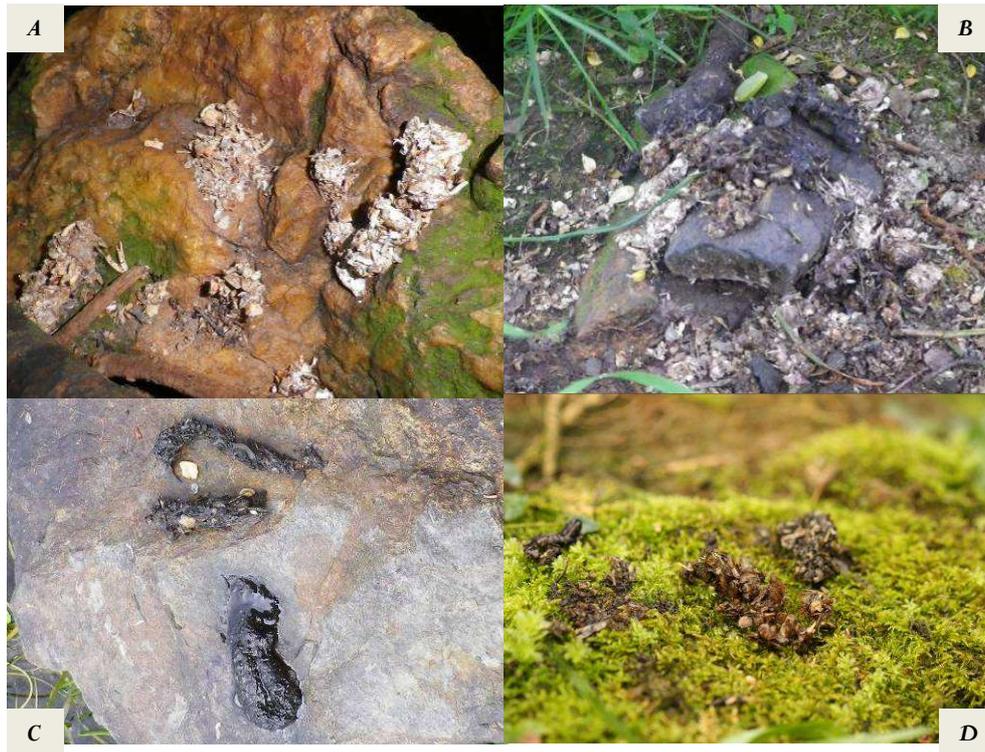
Epreintes de Loutre d'Europe

L'épreinte revêt un aspect relativement informe et variable selon l'alimentation. Ses dimensions sont également très variables, de l'ordre de quelques millimètres à quelques centimètres. Elle dégage une odeur très caractéristique assez douce et non-désagréable, pouvant rappeler à la fois le poisson, le miel, l'huile de lin et l'herbe sèche. *Photos : Mathieu Ménage*

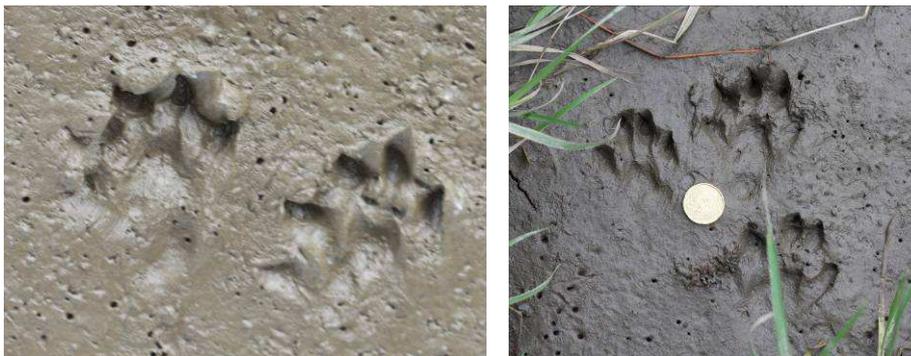
Empreintes de Loutre

La forme de l'empreinte de la Loutre est assez caractéristique : elle est munie de 5 pelotes (le pouce ne marque pas toujours) de forme ovale et disposées en étoile sur un demi-cercle. Les griffes, qui ne marquent pas systématiquement, sont courtes et attenantes à la pelote. La présence de pelotes permet d'écarter les rongeurs (dont les empreintes présentent l'aspect de mains avec des doigts) et de savoir qu'il s'agit d'un carnivore ; le fait qu'il y en ait 5 est caractéristique des Mustélidés (les Canidés et Félidés n'en ont que 4) ; enfin, ce sont sa forme et sa taille (de l'ordre de 5 à 7 cm) qui permettent de distinguer l'empreinte de la Loutre de celle des autres espèces de cette famille. *Photos : Mathieu Ménage*

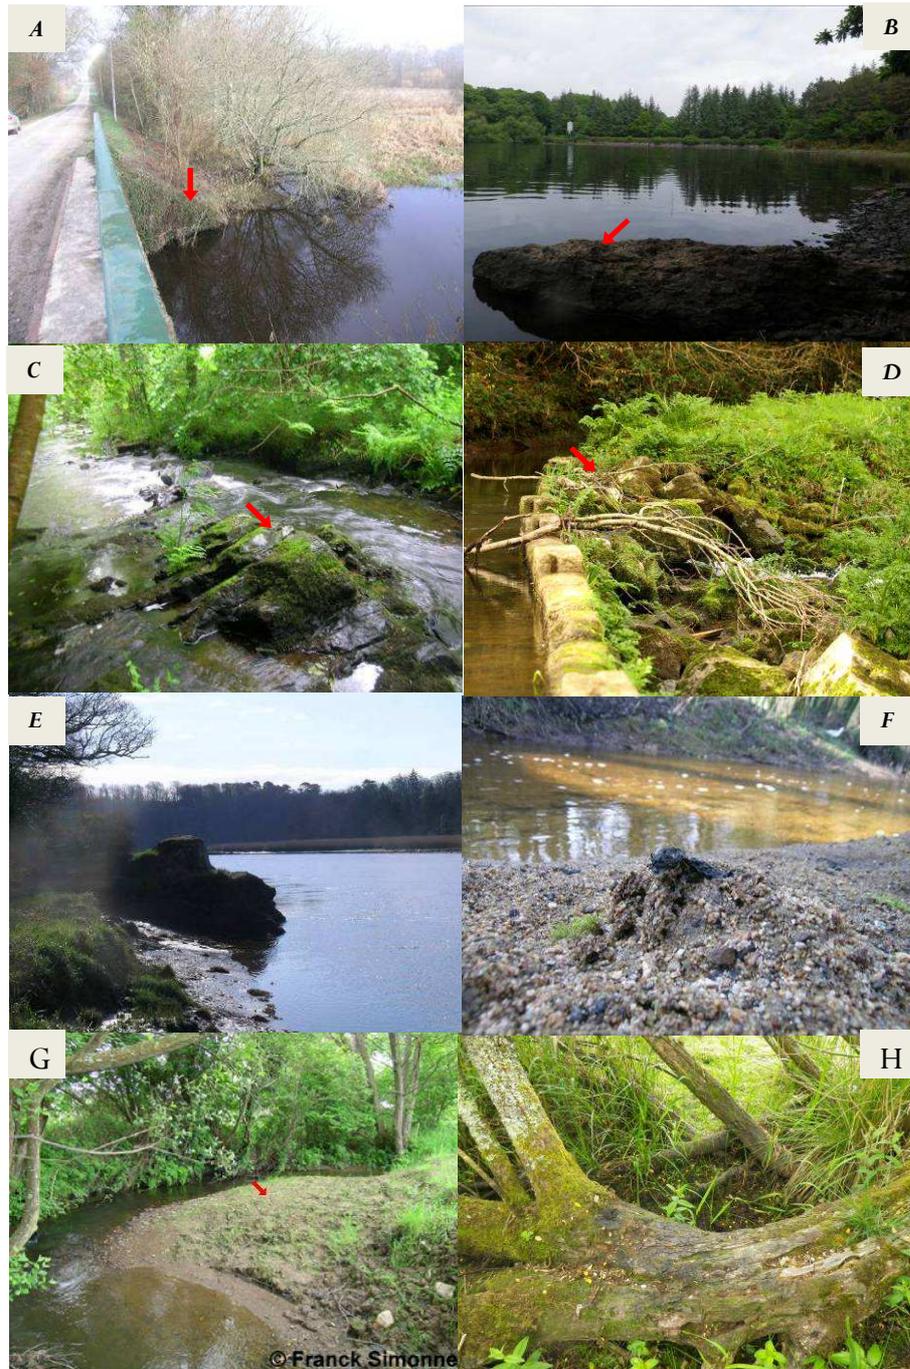
Supports de marquage utilisés par la Loutre d'Europe

Les épreintes sont déposées en des lieux précis, qui ressortent dans le paysage, qui permettent une bonne diffusion de l'odeur et où les autres individus ne pourront passer à côté. Les photos ci-dessus illustrent quelques exemples (la flèche rouge indique l'emplacement de l'épreinte) : un pont (A), une grande pierre en berge (B), une pierre au milieu du ruisseau (C), un seuil (D), un gros rocher en littoral (E), un banc de sable (la loutre forme alors un petit monticule et y dépose son épreinte - F), un méandre (G) et un tronc (H). Les confluences, les extrémités des îles, les déversoirs de plans d'eau, etc. peuvent également être marqués.

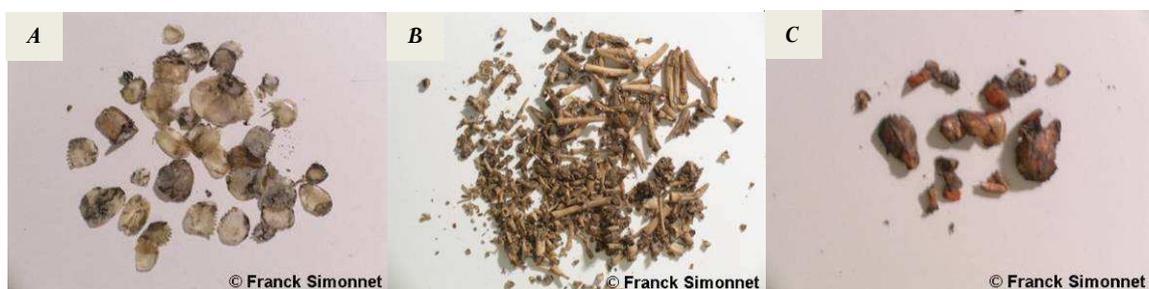
Contenus d'épreintes de Loutre

L'épreinte est composée des restes des proies ingérées par la Loutre : écailles, arêtes et vertèbres de poissons comme ces écailles de percidés (A), os de batraciens (B), carapaces d'écrevisses (C), et plus rarement poils ou plumes.

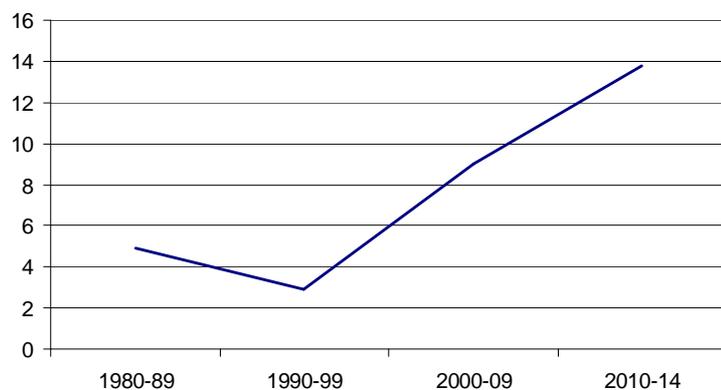
Evolution du nombre moyen de collisions routières recensées annuellement

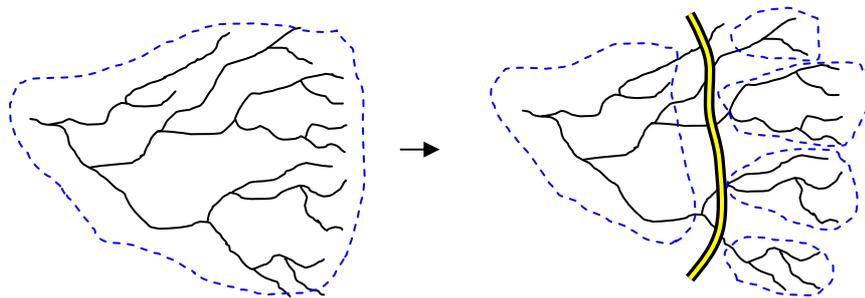
Fragmentation de l'habitat aquatique par une infrastructure routière pouvant aboutir à l'isolement de plusieurs populations (d'après Maizeret, 2004)

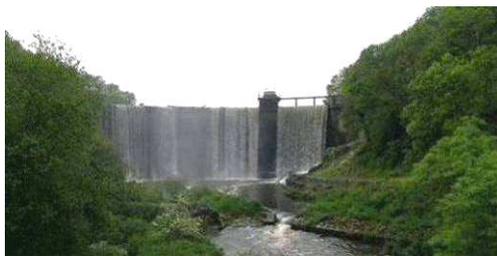
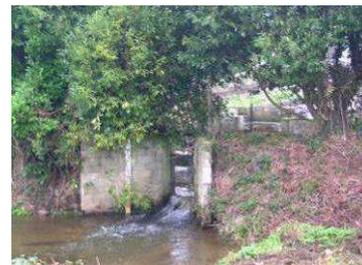
Deux obstacles potentiels au déplacement des mammifères semi-aquatiques : à gauche, le barrage de Pont-Rolland sur le Gouessant (22) est franchit par la Loutre ; à droite, le déversoir d'une pisciculture constitue un obstacle, d'autant plus qu'un grillage enclos le domaine.

Les seuils de régulation des eaux, particulièrement les **barrages**, mais aussi les **piscicultures**, en créant une **discontinuité hydrographique** constituent des obstacles au déplacement des mammifères semi-aquatiques. Les difficultés de franchissement de ces aménagements dépendent de la **topographie** et de la **taille de l'ouvrage**. Par ailleurs, le passage des animaux peut être compliqué ou interdit par la présence **d'engrillagements**. Les remarquables capacités de déplacement de la Loutre d'Europe rendent cependant rares les obstacles totalement infranchissables. Néanmoins, les **contournements** peuvent entraîner des franchissements de routes, entraînant un risque de collision similaire aux ponts routiers. Dans d'autres cas, le franchissement est impossible ou non-effectif car le contournement est peu évident ou peu attractif.

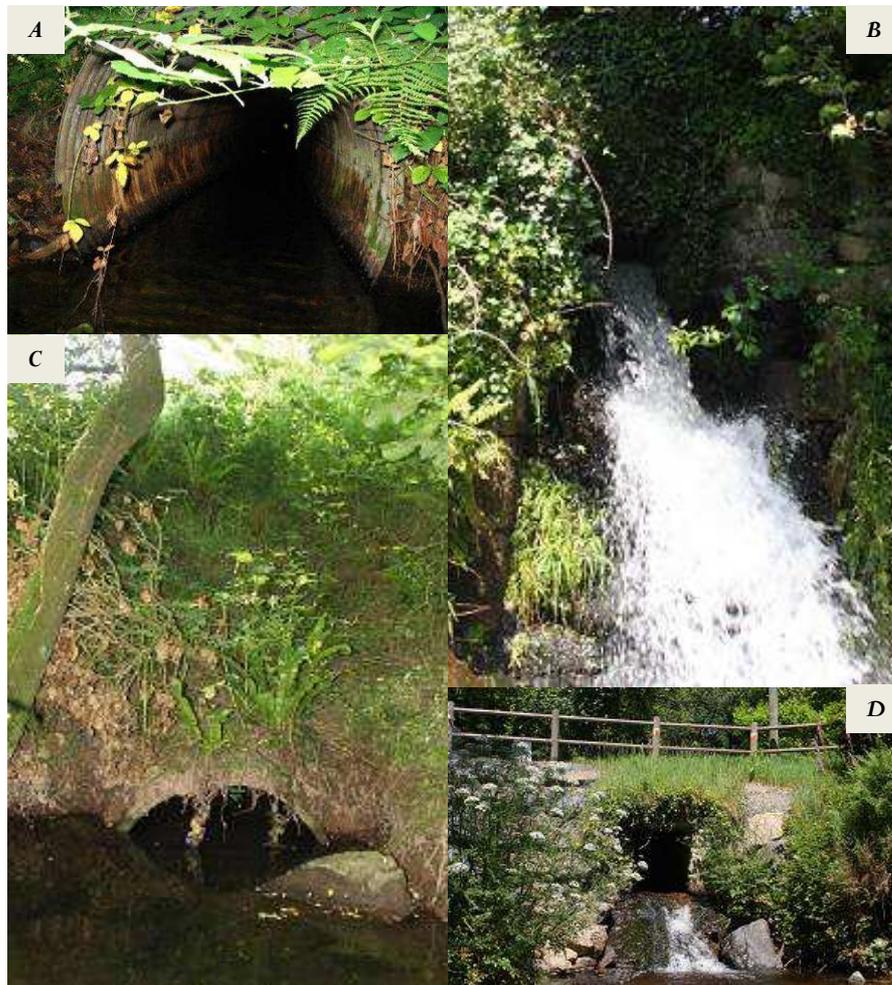
- **L'effet cascade** : la présence d'un seuil au niveau du pont ou d'un dénivelé important à son aval peut dissuader ou empêcher l'animal de passer.

Les effets tunnel, entonnoir et cascade

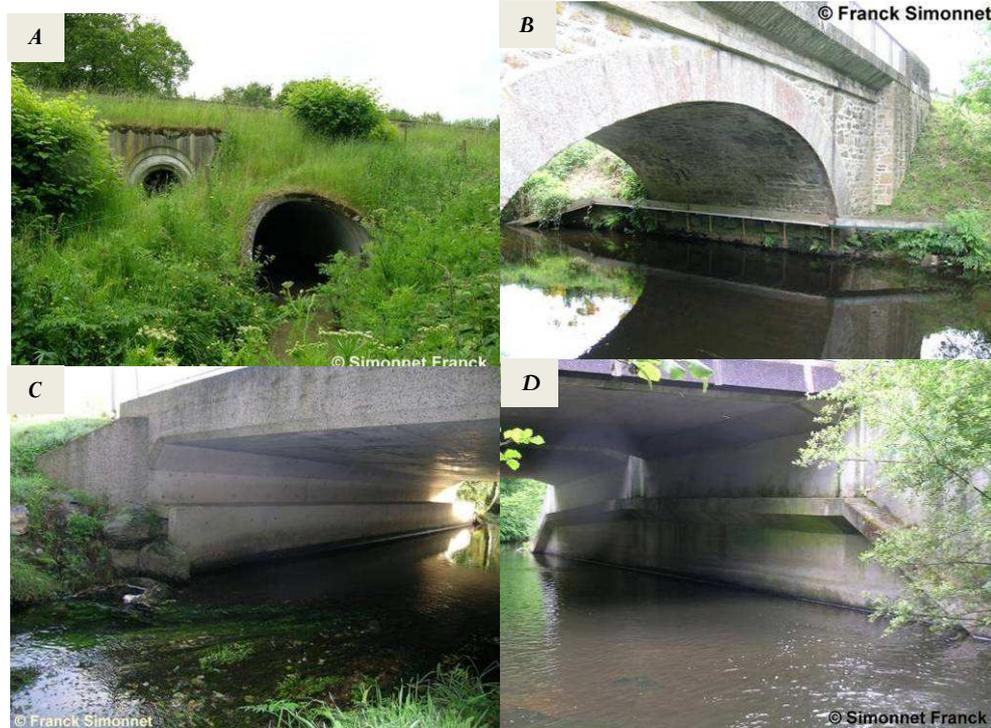
*Exemples de passages à Loutre aménagés en Bretagne
buse sèche (A), banquette en bois (B),
banquettes en béton (C) et banquette en encorbellement (D)*

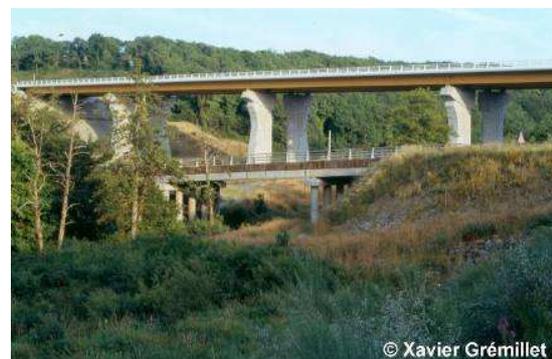
Figure 1 : Ouvrage de type viaduc

D'une manière générale, **les ouvrages de « type viaduc »**, très transparents, **sont les ouvrages idéaux**. Lorsqu'ils ne sont pas réalisables, deux types d'aménagement peuvent être utilisés : les **banquettes bétons**²¹ dans tous les cas où elles sont envisageables et les **buses sèches** sur les petits ouvrages²². **Une attention particulière doit être portée à la position** : les **erreurs de cotes** sont fréquentes. Dans le cas d'une buse sèche, elle doit être placée nettement au dessus du niveau de crues et avoir un rapport

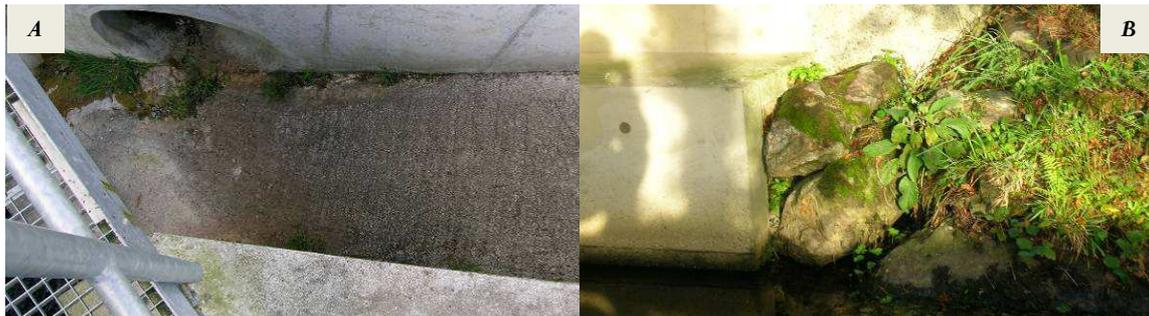
Une **rampe d'accès** doit être systématiquement installée dans le cas d'une banquette béton. Elle peut être elle-même en béton – elle est alors placée dans la continuité de la banquette avec un angle de 45 ° maximum - ou simplement constituée d'enrochements. Si le choix d'une rampe béton est fait, le revêtement devra de plus être granuleux (non-lissé) et même rainuré pour s'assurer de la facilité d'accès pour l'animal.

Exemple de rampes

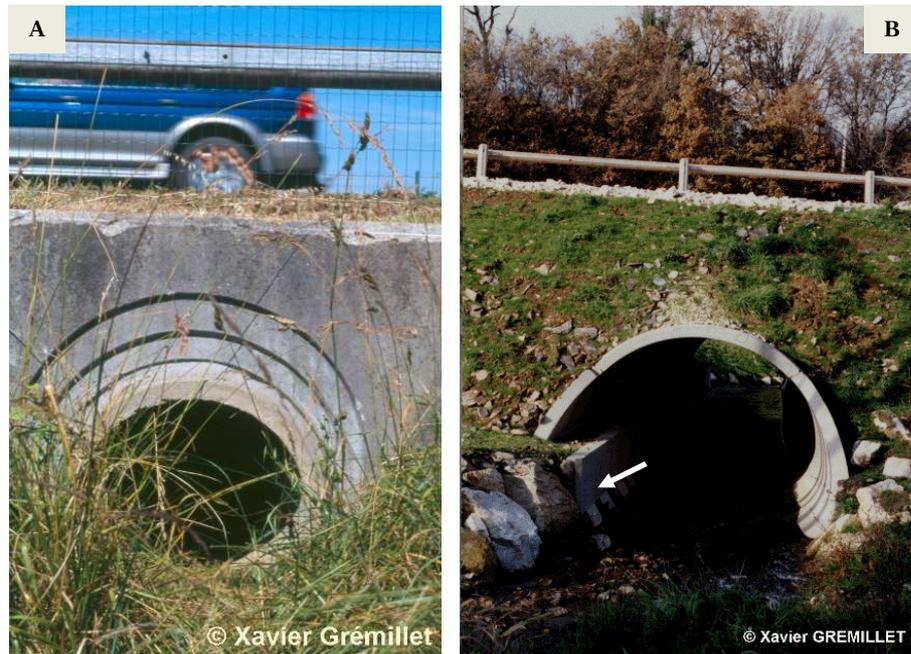
Dispositifs complémentaires pour l'aménagement des ponts
A: Un grillage fonctionnel (enterré) au dessus d'une buse sèche (à gauche)
B: Déflecteurs de courant à la base d'une banquette béton (à droite – déflecteurs indiqués par la flèche)

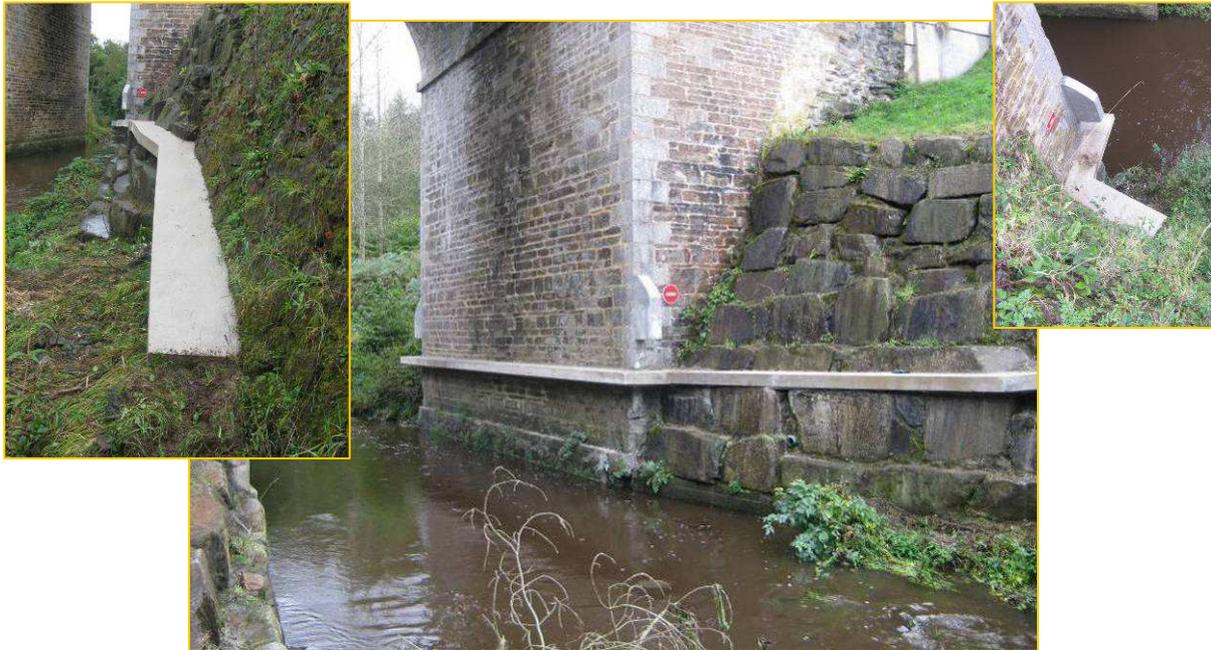
*Pont du Guer à Belle-Ile-en-Terre (22),
aménagé d'une banquette béton en encorbellement en 2009
(coût global 8 064,10 € HT ; longueur : 23 m ; coût au mètre linéaire : 350,61 € HT).
© Vincent Guiouzouarn (Association Vallée du Léguer)*

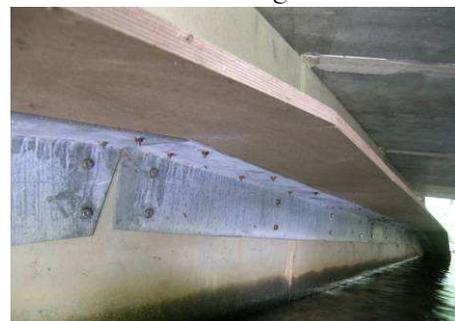
- sur l'Elorn, sous le contournement Ouest de Sizun (D30), équipé de berges artificielles également aménagées pour le passage des pêcheurs et des promeneurs.
- Sur le Déaran (Kan an Od), sur la D18 à la sortie de Sizun, équipé de deux banquettes béton. Cet ouvrage a fait l'objet, de mars 2005 à mars 2006, d'un suivi régulier à l'aide de pièges à empreinte et à épreintes (2 contrôles par semaine), permettant de constater son utilisation quasi-hebdomadaire par la Loutre, mais aussi par le Vison. La pose complémentaire de pièges photographiques en 2011 a également permis de constater son utilisation par la Martre et le Putois.
- Sur la Mignonne dans le centre-bourg de Daoulas, aménagé par la commune (photo ci-contre).

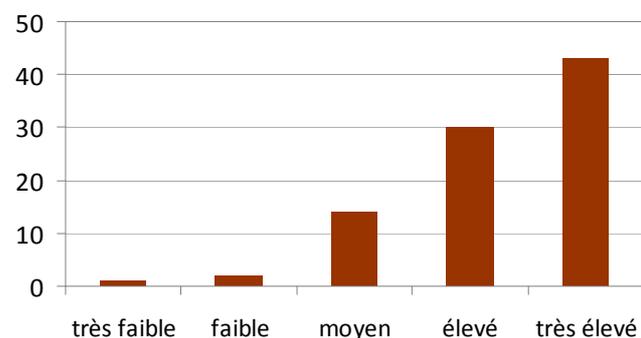
Répartition des ouvrages où des collisions ont été recensées selon la méthode de hiérarchisation

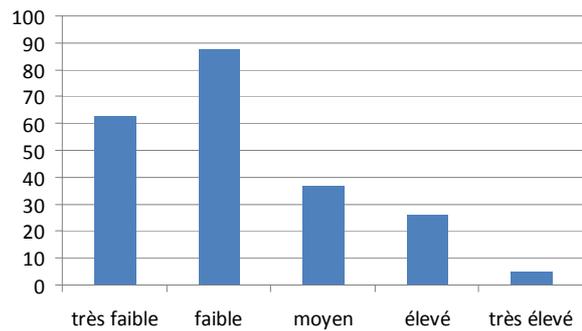
Répartition des ouvrages selon le risque de collision pour la Loutre d'Europe

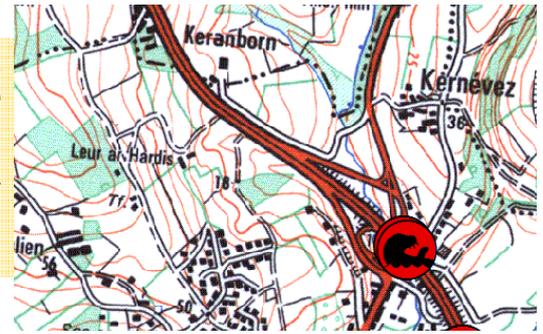
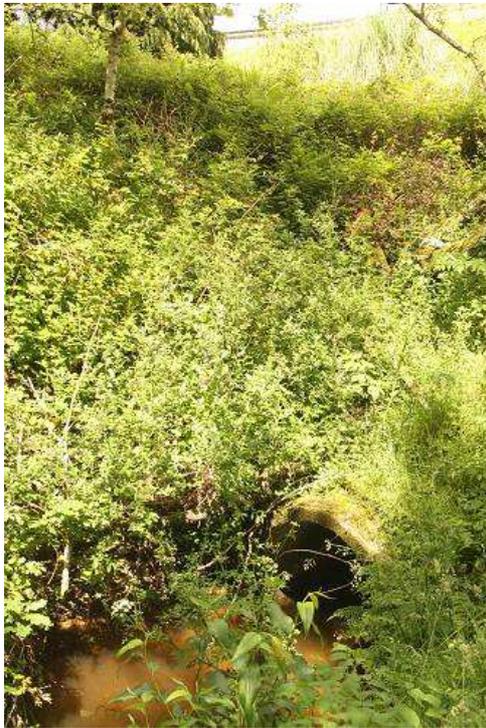
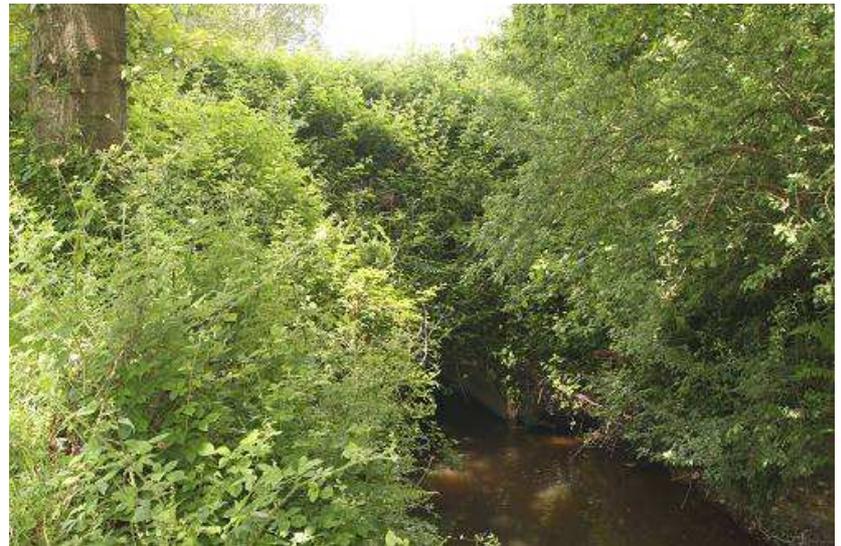
Ouvrage N°10 et 11
Commune : Daoulas
Lieu-dit : Le Parc
Route : N165
Cours d'eau : Lézusan

Classe de Risque : **5 et 4**
Interlocuteur : **DIR OUEST**
trafic : > 10 000 véhicules/jour

Fréquentation par la Loutre : Ouvrages situés sur le Lézusan, l'espèce fréquente le site régulièrement en aval

Descriptif : Buses d'1,20 m de diamètre et sur une longueur supérieure à 30 mètres

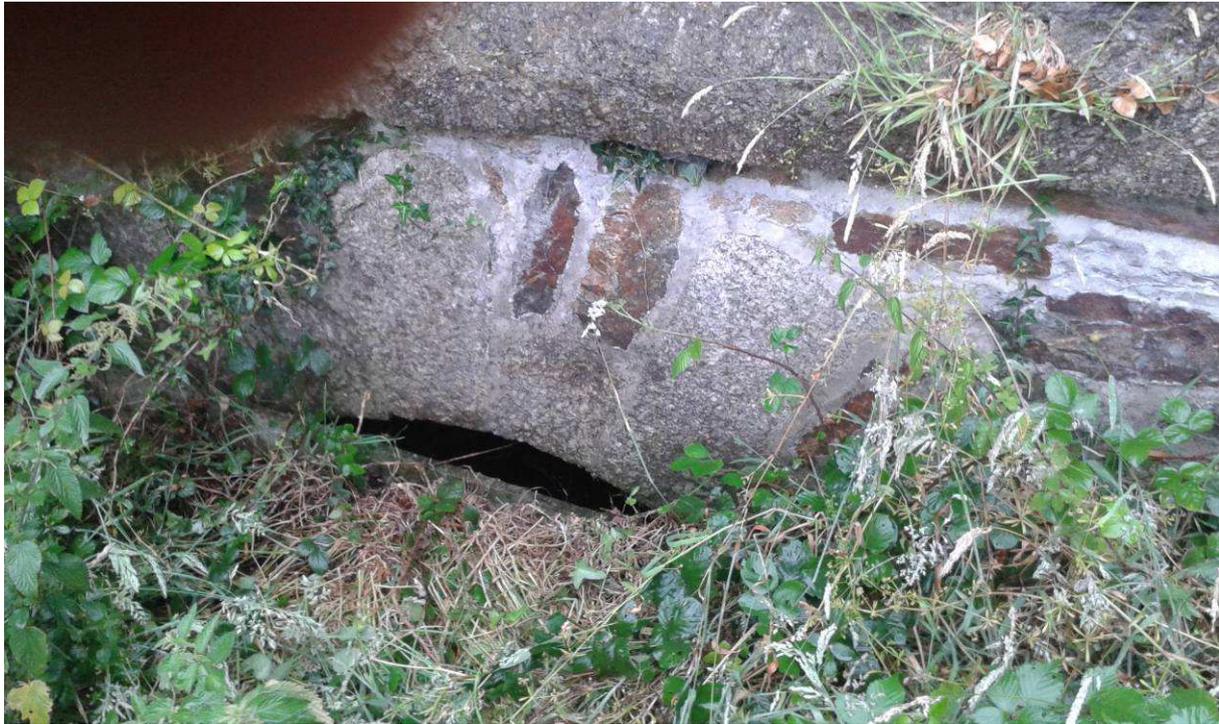
Ouvrage N°216
 Commune : **Guiclan** Interlocuteur : **DIR OUEST**
 Lieu-dit : **Kervoascler**
 Route : **N12** trafic : > **10 000** véhicules/jour
 Cours d'eau : **affluent Quillivaron**

Fréquentation par la Loutre : Ouvrage situé sur un ruisseau pouvant être fréquenté occasionnellement

Descriptif : pont empierré éboulé

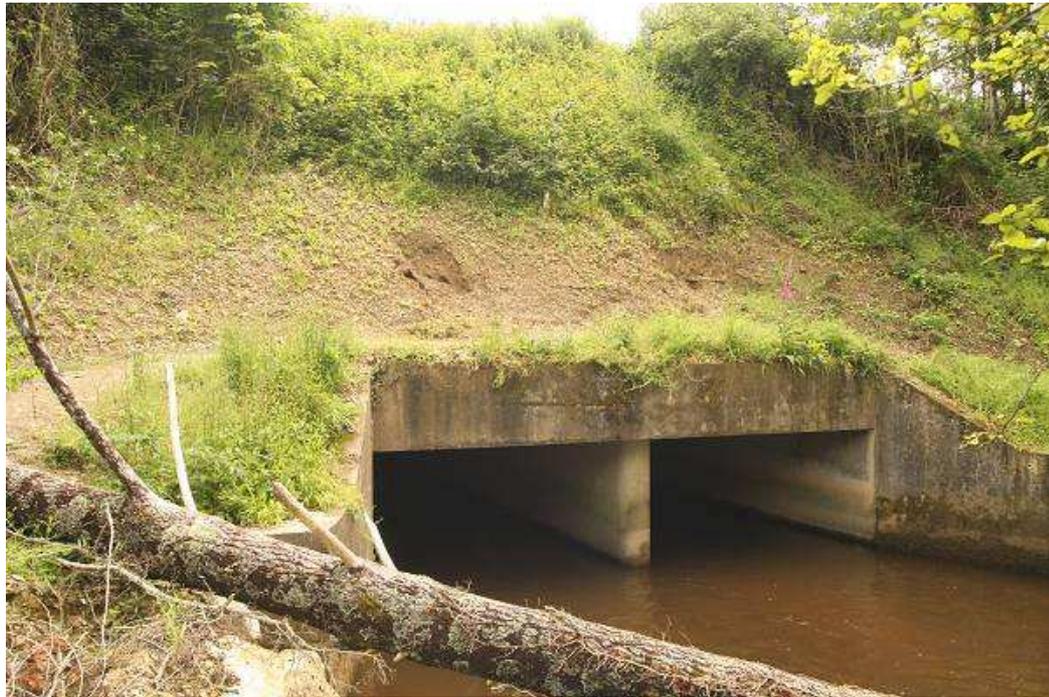
Fréquentation par la Loutre : Ouvrage situé sur la Mignonne, l'espèce fréquente le site régulièrement

Descriptif : Double ponts sur piliers de 8 m de largeur, 5 m de hauteur et sur une longueur supérieure à 30 mètres

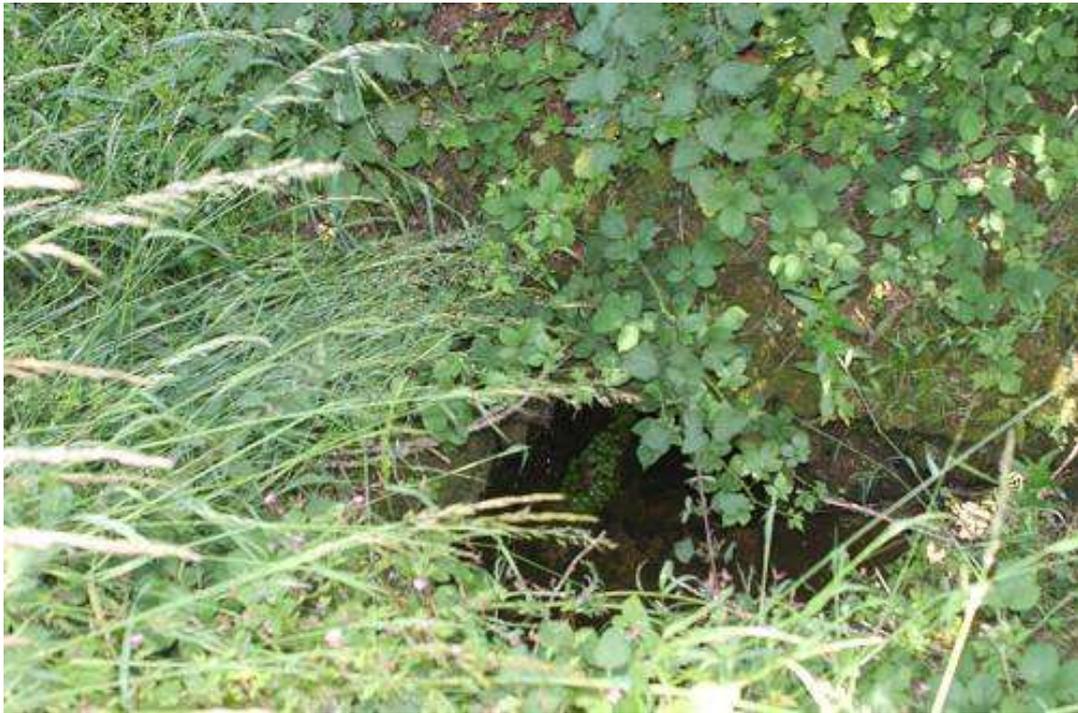
Ouvrage N°70
 Commune : **Guipavas**
 Lieu-dit : **Poull Azen**
 Route : N12
 Cours d'eau : Affluent du **Kerhuon**

Fréquentation par la Loutre : Ouvrage situé sur un affluent du Kerhuon, l'espèce fréquente le site en aval

Descriptif : Buse d'1,20 m de diamètre et sur une longueur supérieure à 30 mètres

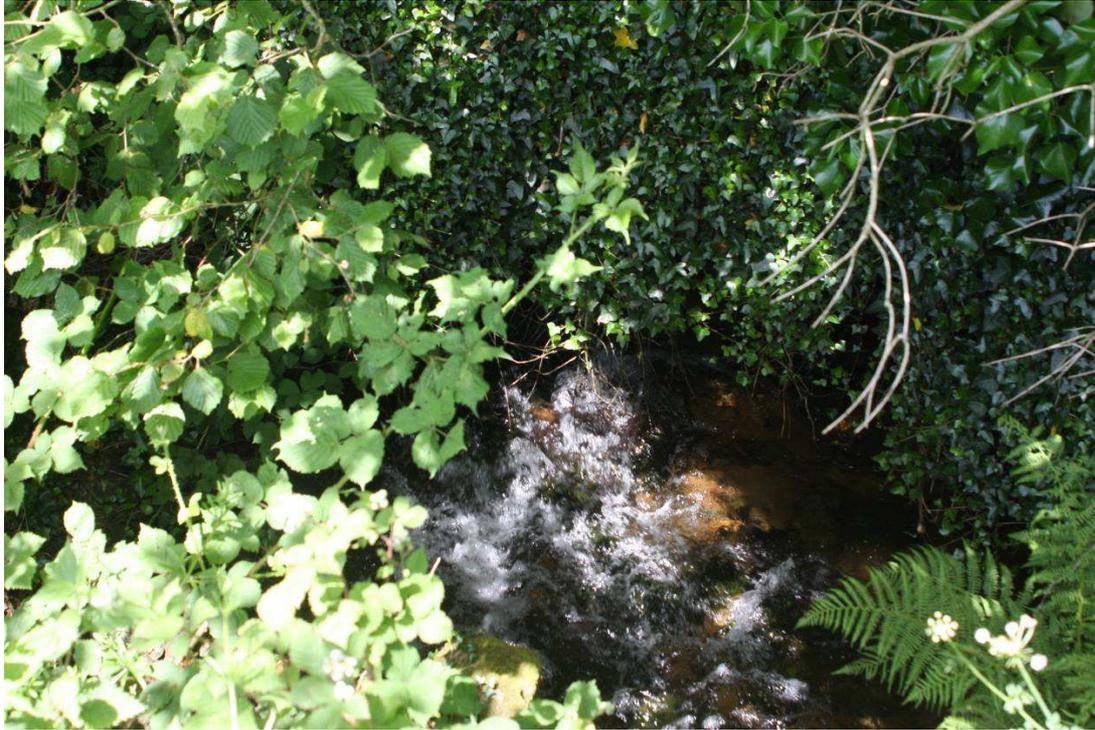
Ouvrage N°149
 Commune : **Bodilis**
 Lieu-dit : **La Vierge Noire**
 Route : N12
 Cours d'eau : Affluent de l'**Elorn**

Fréquentation par la Loutre : Ouvrage situé sur un affluent de l'Elorn, l'espèce fréquente l'aval du site régulièrement

Descriptif : Buse d'1,40 m sur une longueur supérieure à 30 mètres

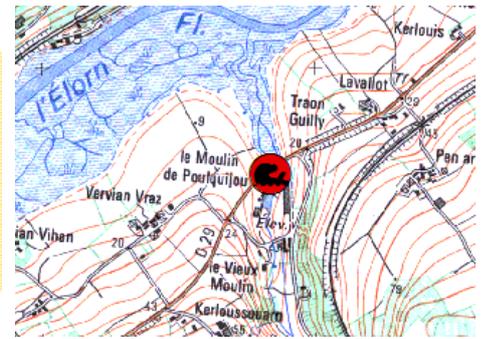
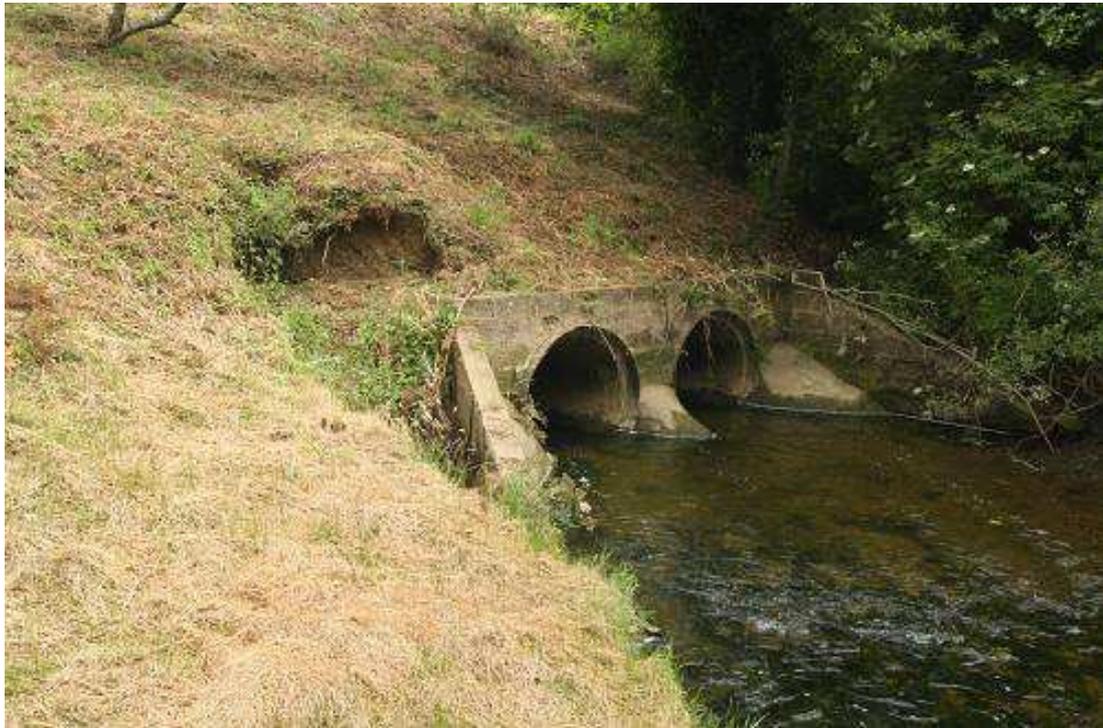
Fréquentation par la Loutre : Ouvrage situé sur un affluent de l'Elorn, l'espèce fréquente le site régulièrement (épreintes fraîches à 2 reprises sur l'ouvrage)

Descriptif : Double buses de 1,40 m de diamètre et sur une longueur supérieure à 30 mètres

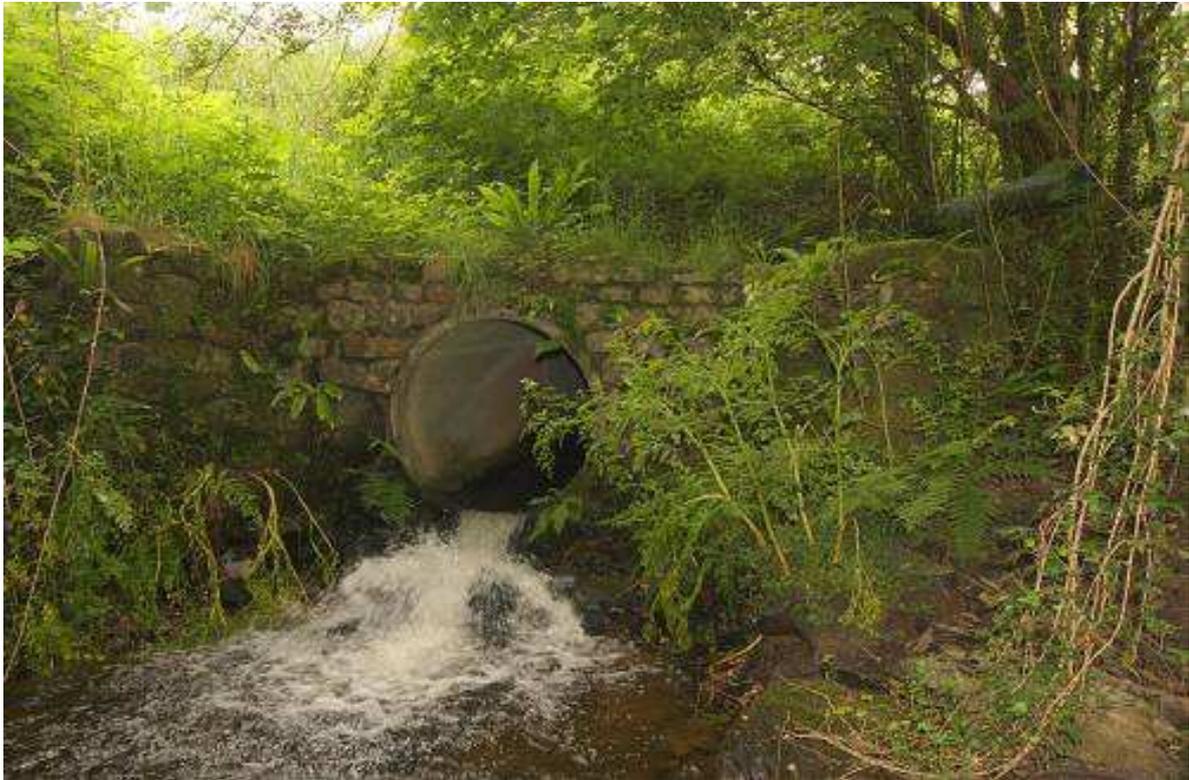
Fréquentation par la Loutre : Ouvrage situé sur un affluent de l'Elorn, l'espèce fréquente le site régulièrement

Descriptif : Buse d' 1,20 m de diamètre et sur une longueur comprise entre 15 et 20 mètres

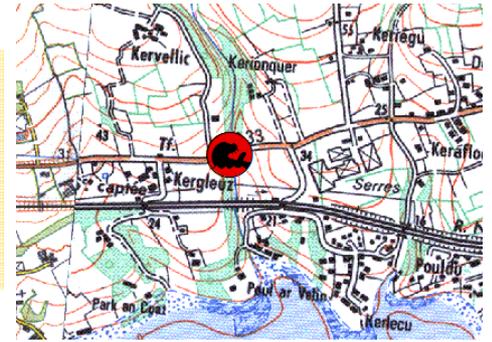
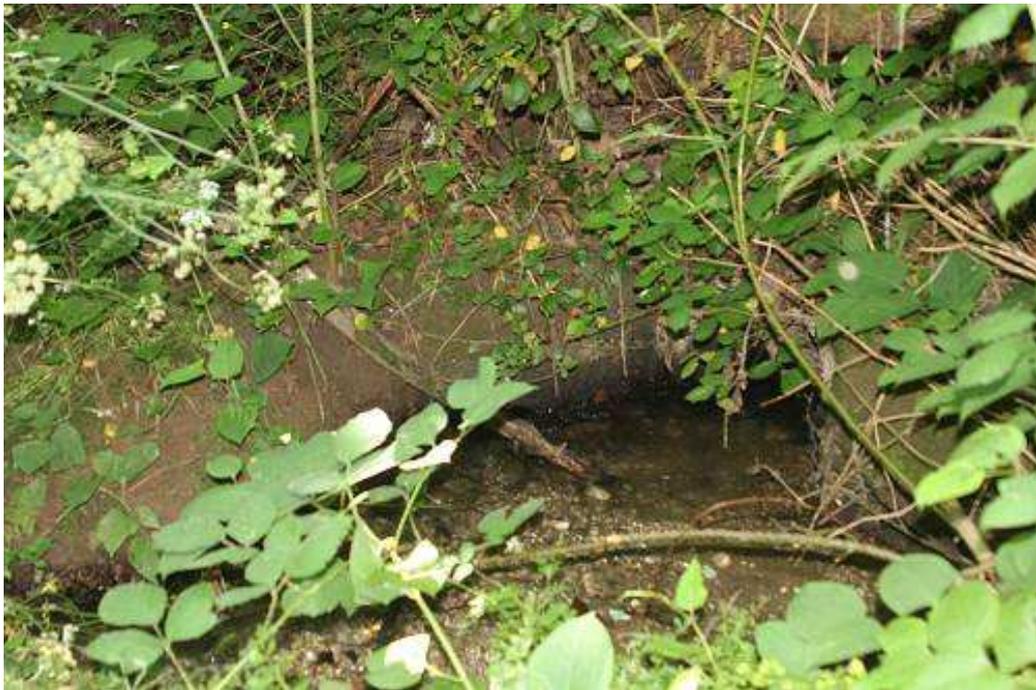
Ouvrage N°84
Commune : **Guipavas**
Lieu-dit : **Kermer Saint-Yves**
Route : **D233** trafic : > 1 800 véhicules/jour
Cours d'eau : **Affluent de l'Elorn**

Fréquentation par la Loutre : Ouvrage situé sur un affluent de l'Elorn, l'espèce fréquente la rivière principale régulièrement

Descriptif : Buse d'0,80 m de diamètre et sur une longueur supérieure à 30 mètres

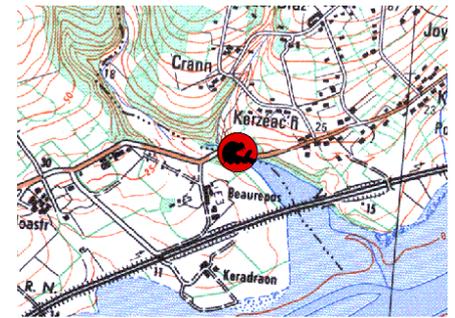
Ouvrage N°85
 Commune : **La Forest-Landerneau**
 Lieu-dit : **Beaurepos**
 Route : **D233**
 Cours d'eau : **Affluent de l'Elorn**

Fréquentation par la Loutre : Ouvrage situé sur un affluent de l'Elorn, l'espèce fréquente la rivière principale régulièrement

Descriptif : Double pont sur piliers 1,2 m de largeur, d'1,4 m de hauteur et sur une longueur de 10 mètres

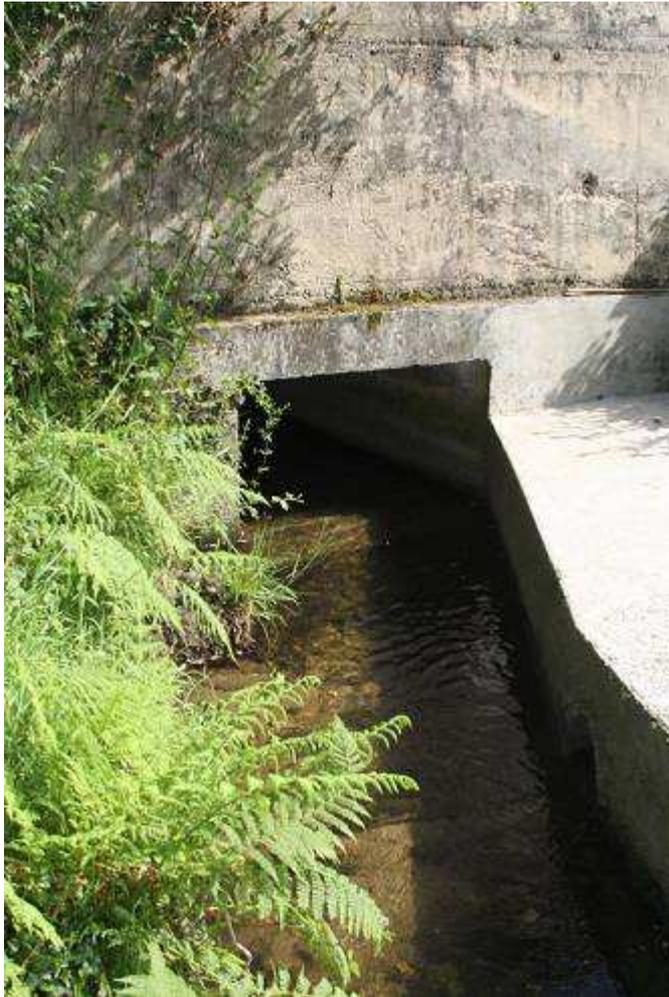
Fréquentation par la Loutre : Ouvrage situé sur un affluent de l'Elorn, l'espèce fréquente le site régulièrement

Descriptif : Pont sur piliers 1,6 m de largeur, d'1,2 m de hauteur et sur une longueur comprise entre 15 et 20 m

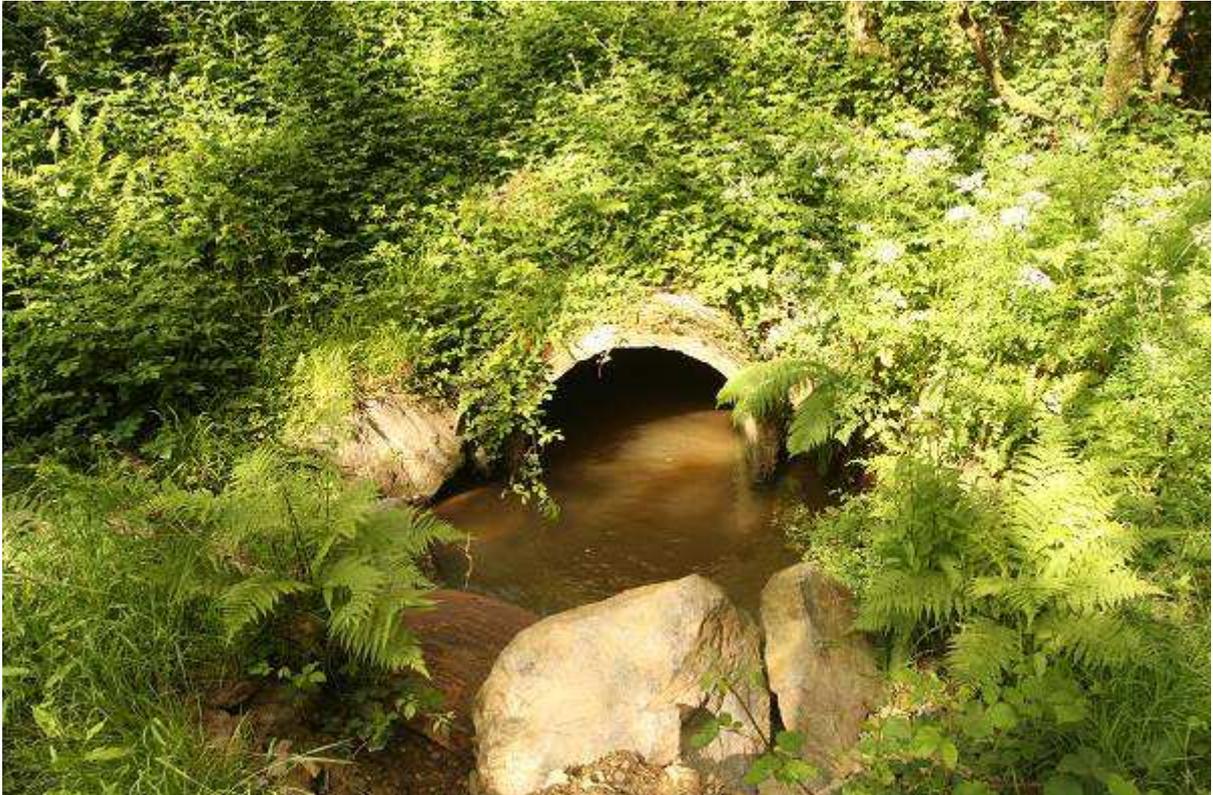
Fréquentation par la Loutre : Ouvrage situé sur un affluent du Daoulas, l'espèce fréquente l'aval du site régulièrement

Descriptif : Buse de 1,20 m sur une longueur supérieure à 30 mètres

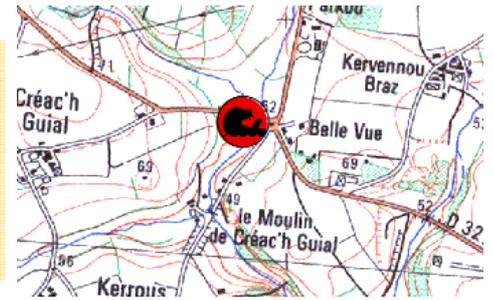
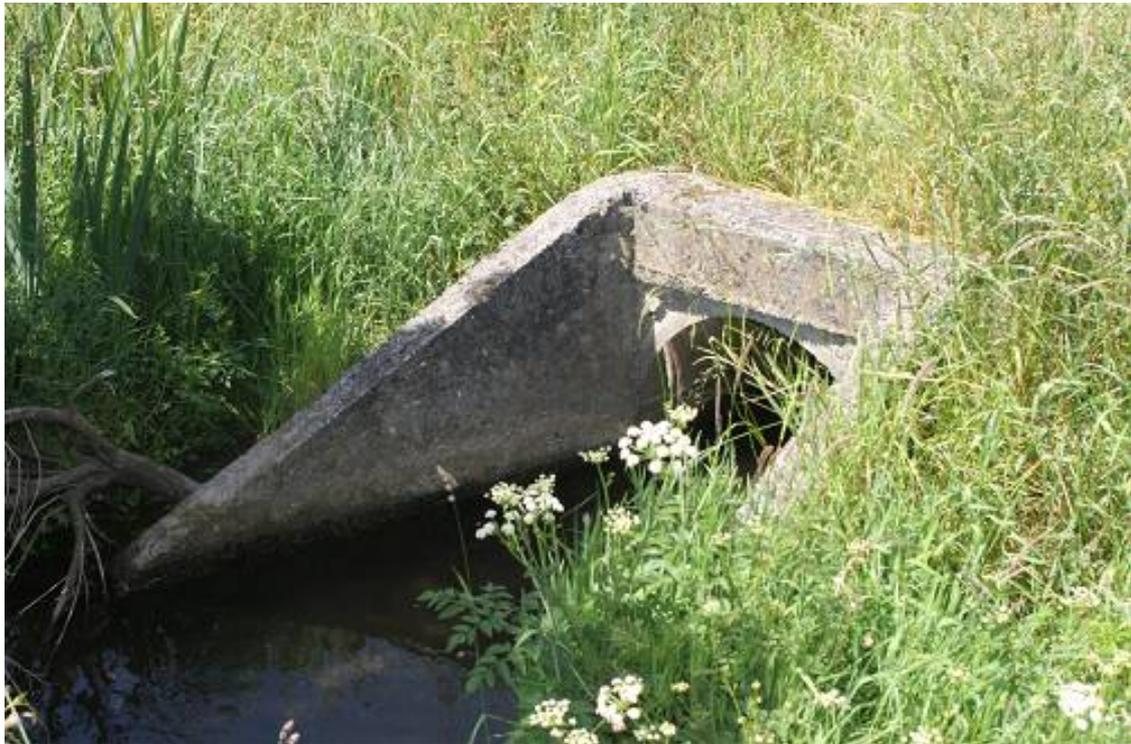
Fréquentation par la Loutre : Ouvrage situé sur un affluent de l'Elorn, l'espèce fréquente l'aval du site régulièrement

Descriptif : Buse d'1,20 m sur une longueur supérieure à 20 mètres

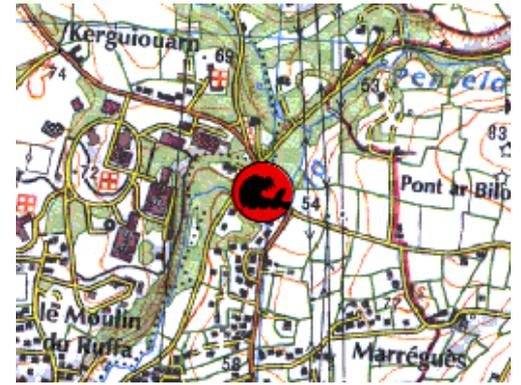
Fréquentation par la Loutre : Ouvrage situé sur la Penfeld, fréquentée par la Loutre

Descriptif : Pont sur piliers d'1,60 m de largeur et de 2 m de hauteur et sur une longueur comprise entre 15 et 20 m

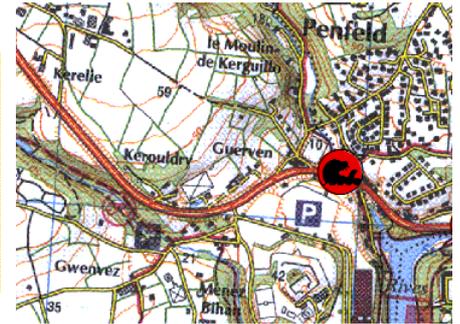
Fréquentation par la Loutre : Ouvrage situé sur la Penfeld, cours d'eau fréquenté par la Loutre

Descriptif : Voûte et dalot en tôle ondulée d'1,80 de diamètre et sur une longueur supérieure à 30 m

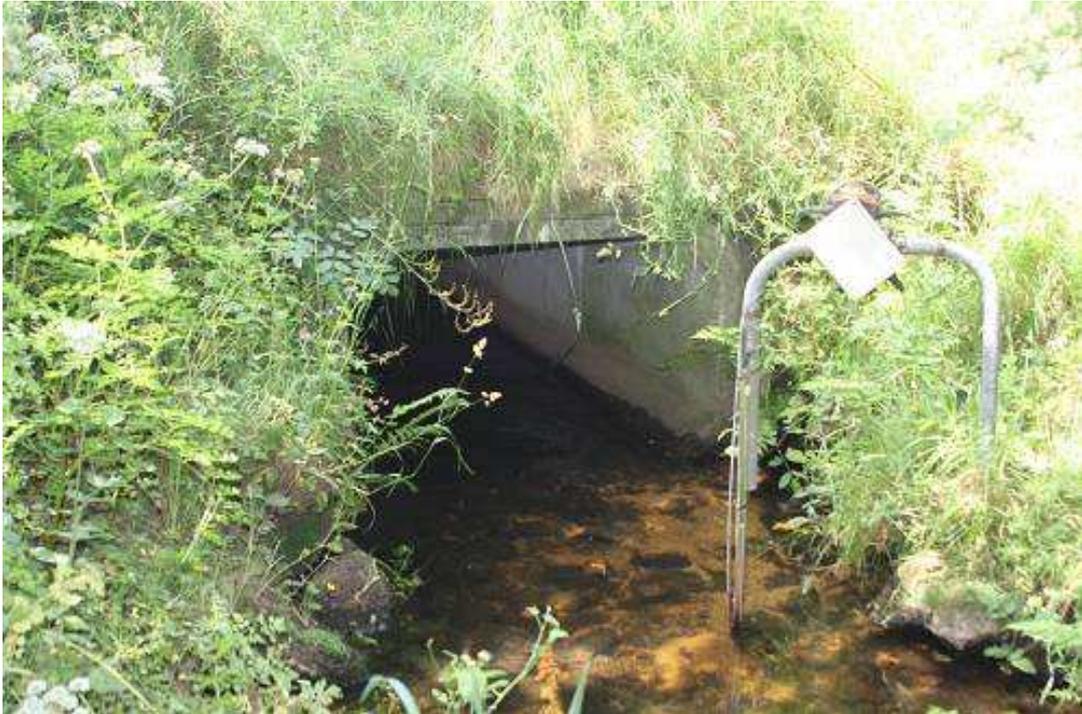
Fréquentation par la Loutre : Ouvrage situé sur la Penfeld, cours d'eau fréquenté par la Loutre

Descriptif : Dalot rectangulaire d'1,4 m de largeur, d'1,20 m de hauteur et sur une longueur comprise entre 20 et 30 m
