Statut de la Loutre d'Europe (*Lutra lutra*) et risque de mortalité routière sur le territoire du SAGE Elorn

Juillet 2015

Réalisé pour : Syndicat de Bassin de l'Elorn

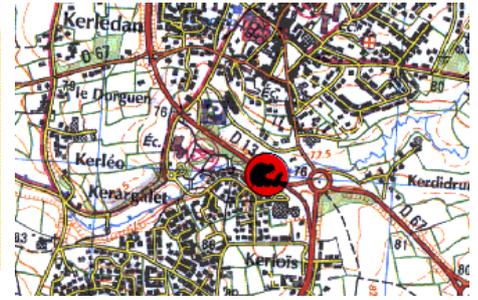
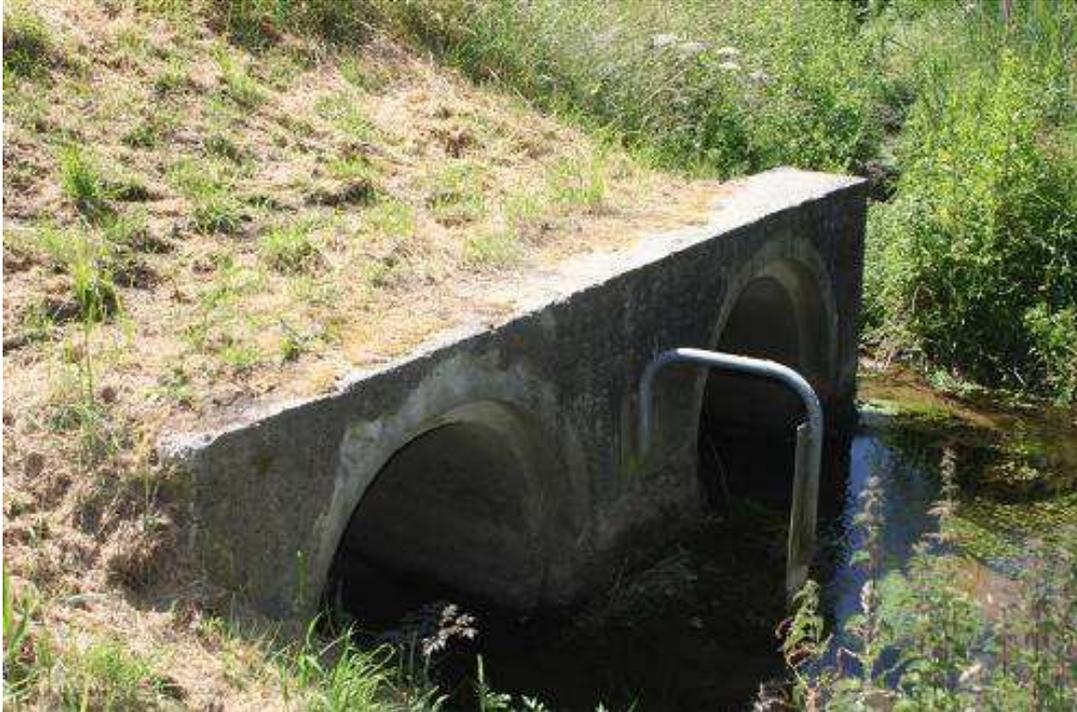
1 collision recensée

Fréquentation par la Loutre : Ouvrage situé sur la Penfeld, cours d'eau fréquenté par la Loutre

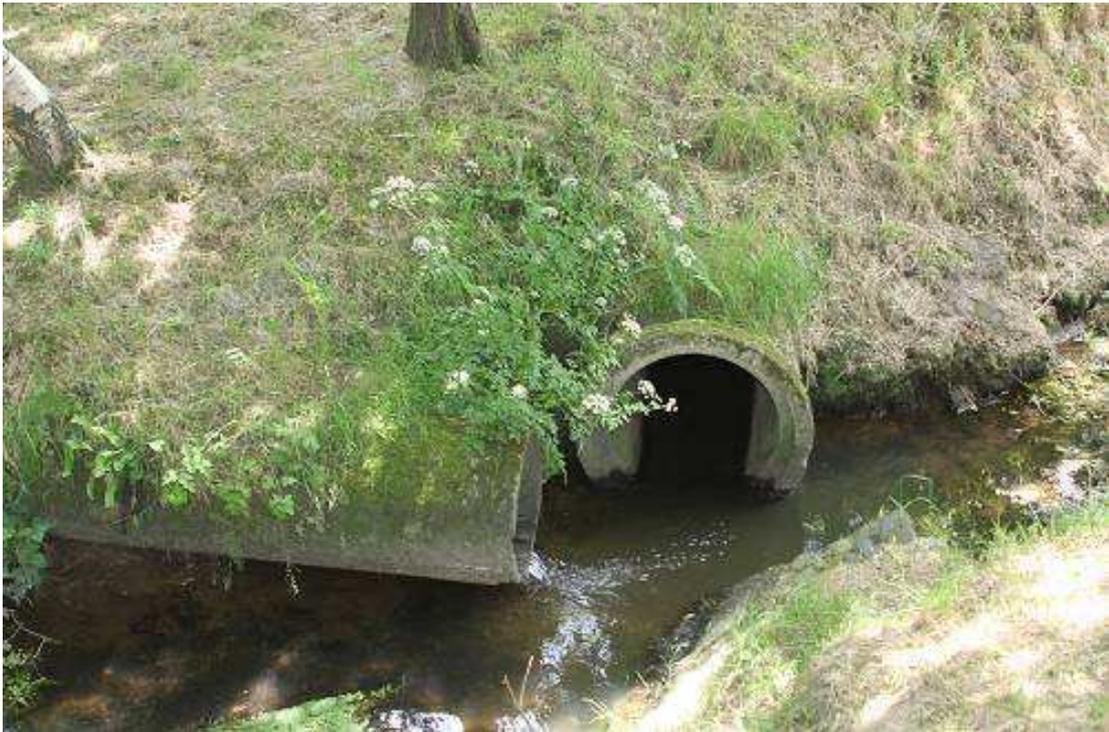
Ouvrage N°155
Commune : Landivisiau
Lieu-dit : Kerzuguel
Route : N12
Cours d'eau : Affluent de l'Elorn

Fréquentation par la Loutre : Ouvrage situé sur un affluent de l'Elorn, l'espèce fréquente l'aval du site régulièrement

Descriptif : buse d'1 m sur une longueur supérieure à 30 mètres
