Suivi de la qualité de l'eau sur le territoire du SAGE de l'Elorn

Bilan des actions menées en 2024

Evaluation des pollutions diffuses et de l'impact des serres sur le bassin versant du Roual

Années 2020 à 2024

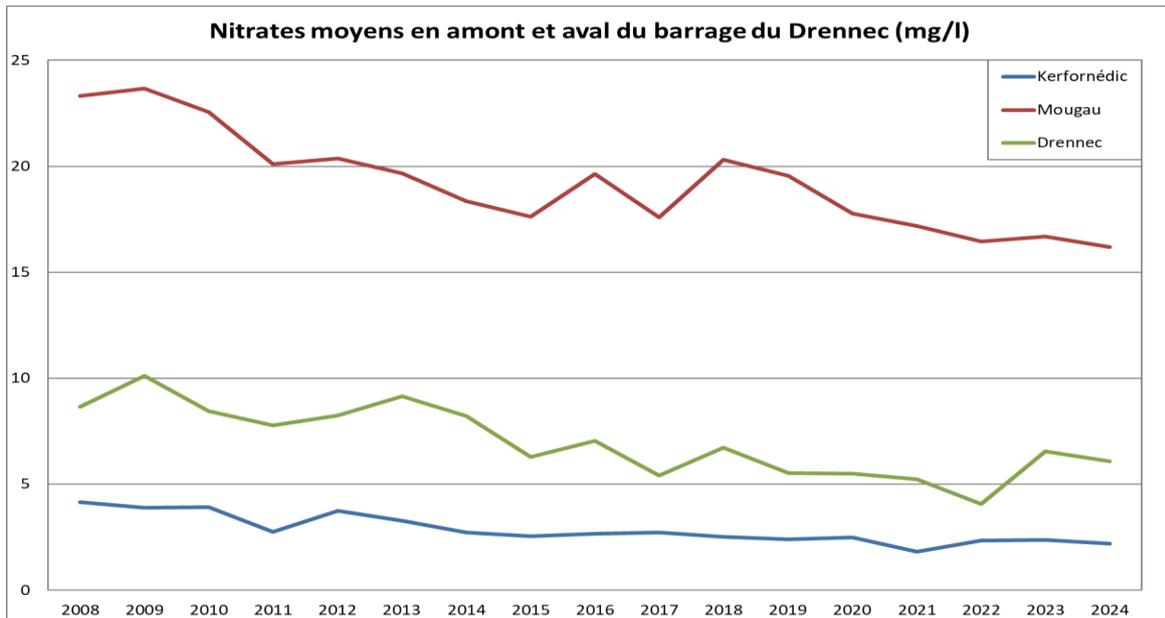
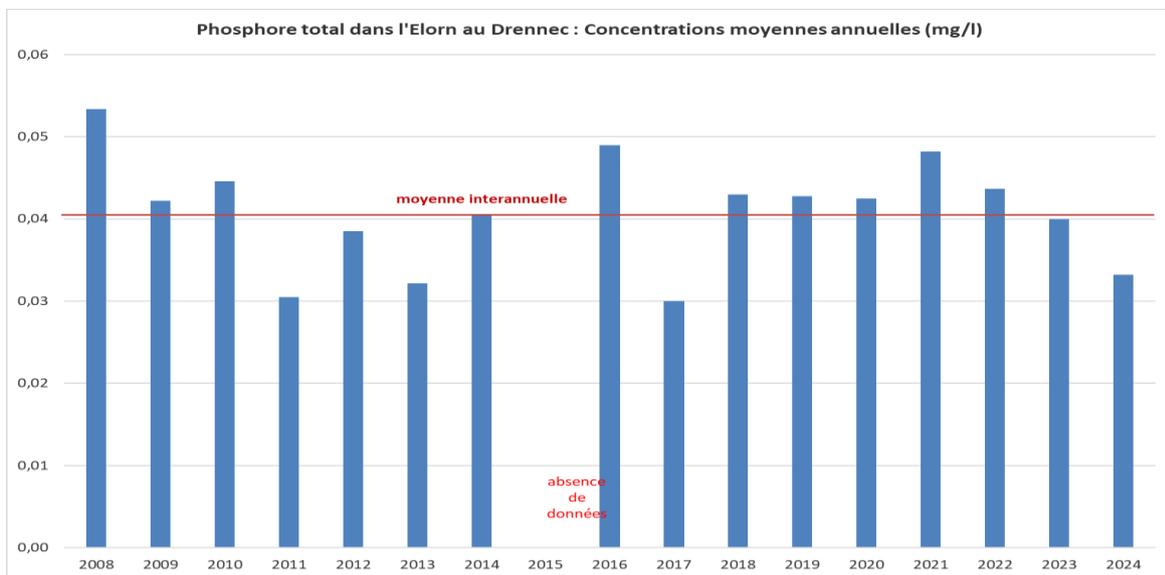
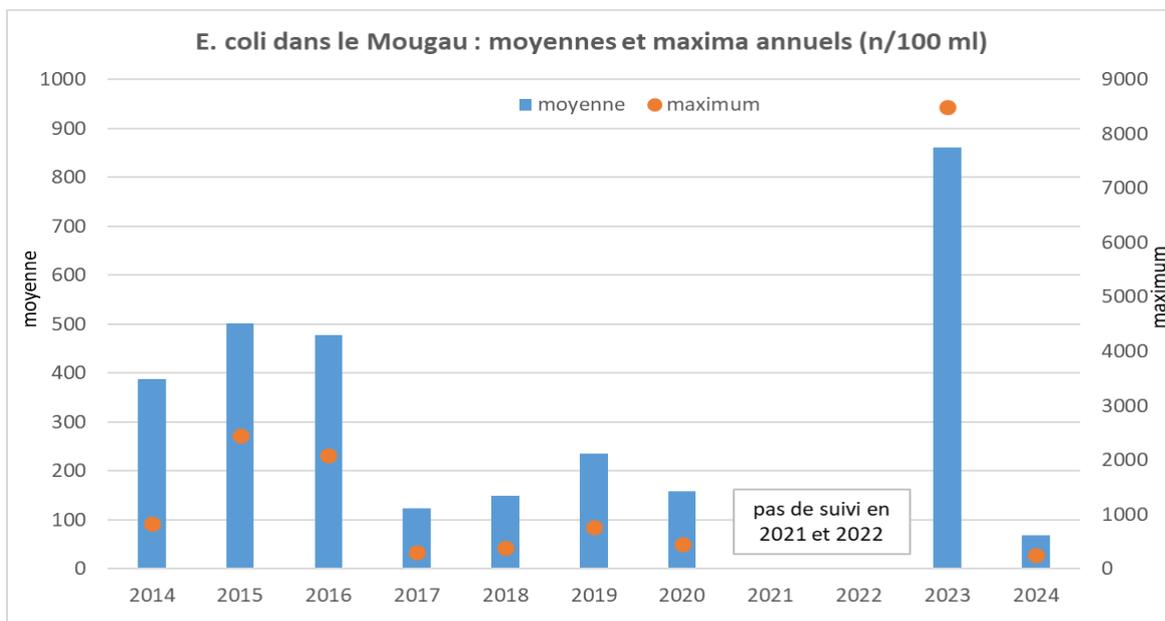
La tendance à la baisse des taux de nitrates se poursuit aussi bien en amont qu'en aval du lac.

De même, les concentrations de phosphore total sont en baisse depuis 3 ans en aval du lac alors que les taux d'orthophosphates sont relativement stables mais faibles (< 0,03 mg/l).

Alors qu'ils avaient augmenté en 2023, les taux d'E. coli sont relativement faibles dans le Mougau en 2024 avec un maximum à 250 npp / 100 ml.

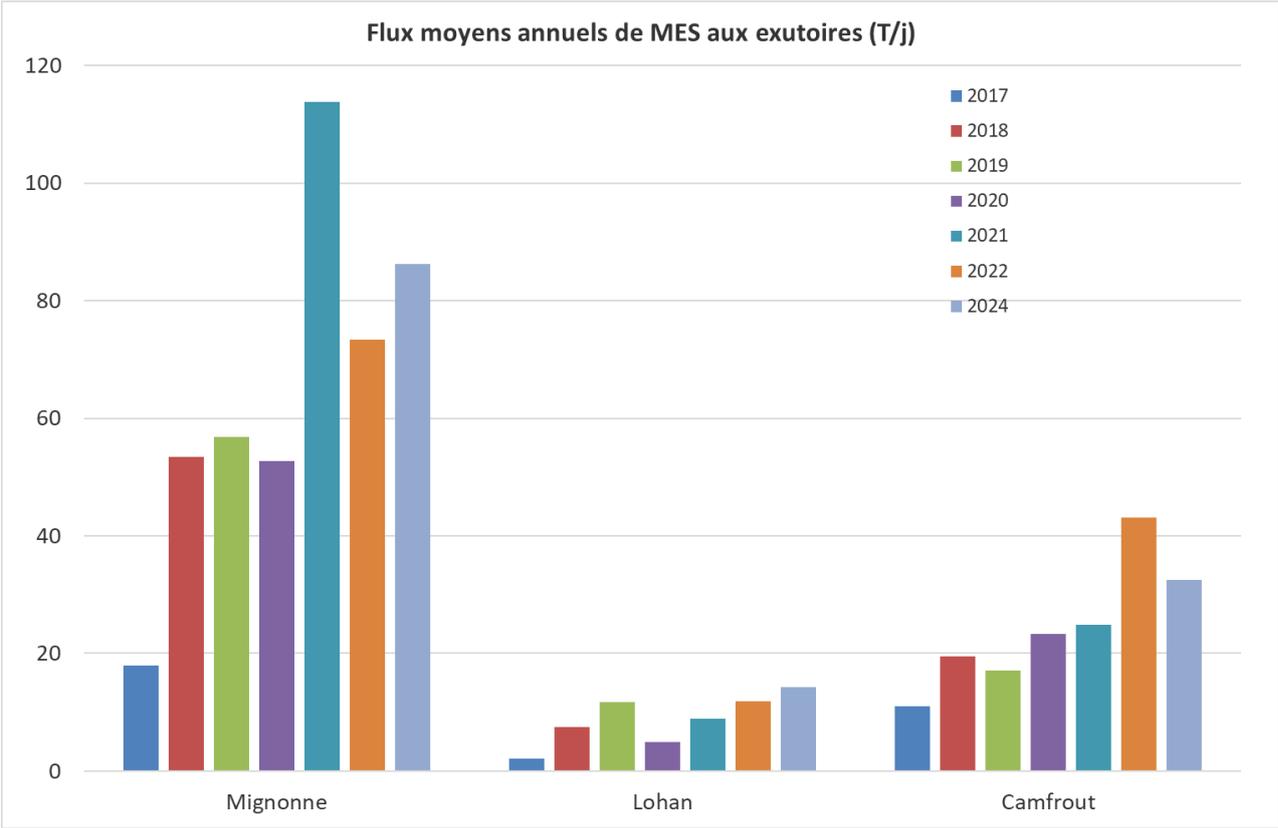
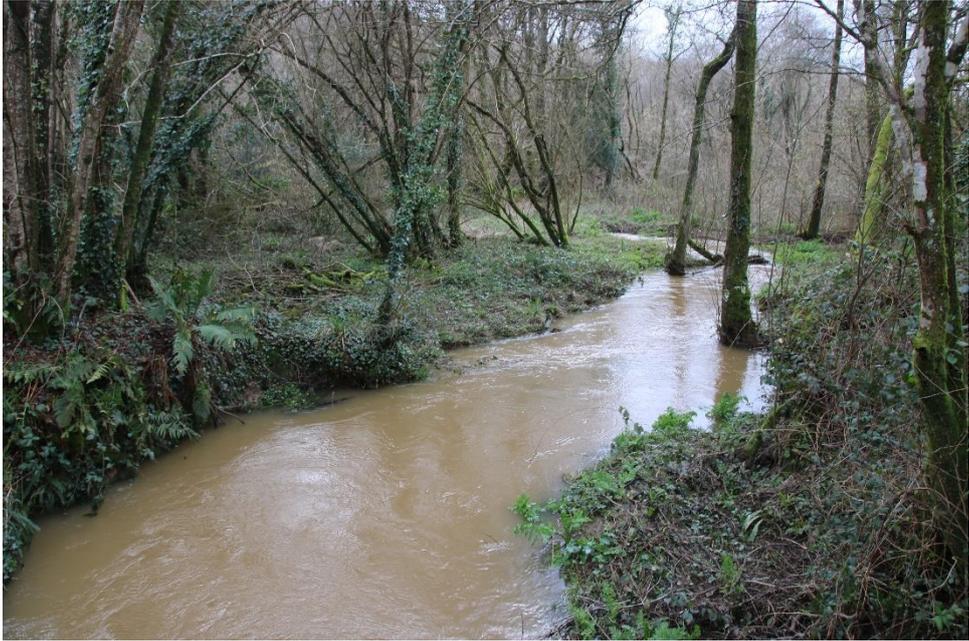
Le suivi, réalisé uniquement au 1^{er} trimestre 2024, a permis de confirmer la contribution plus importante du bassin versant de la Mignonne : flux moyen de 86 T/j sur les épisodes pluvieux de début 2024 contre 32 T/j dans le Camfroul et 14 T/j dans le Lohan (cf. graphique ci-après).

L'étude menée par le CEREMA en collaboration avec le Syndicat de bassin de l'Elorn a permis d'évaluer le flux de sédiments dans la Mignonne à 1000 T/mois en période de crues.

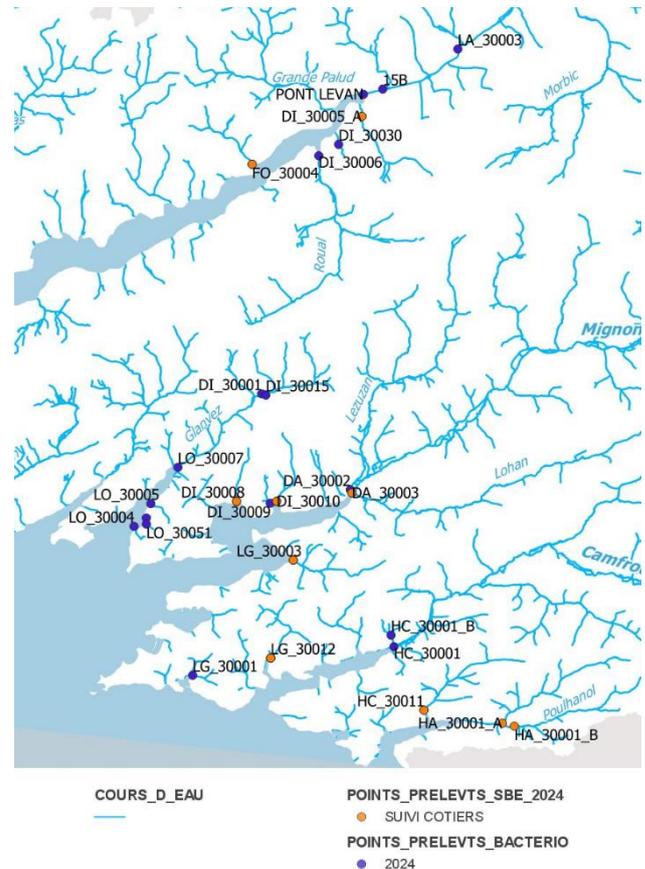
Afin d'améliorer la connaissance des ruisseaux côtiers, un suivi complémentaire du réseau littoral de Brest métropole a été mis en place sur une dizaine de cours d'eau :

- **Suivi mensuel des Escherichia coli, des nitrates et des orthophosphates**

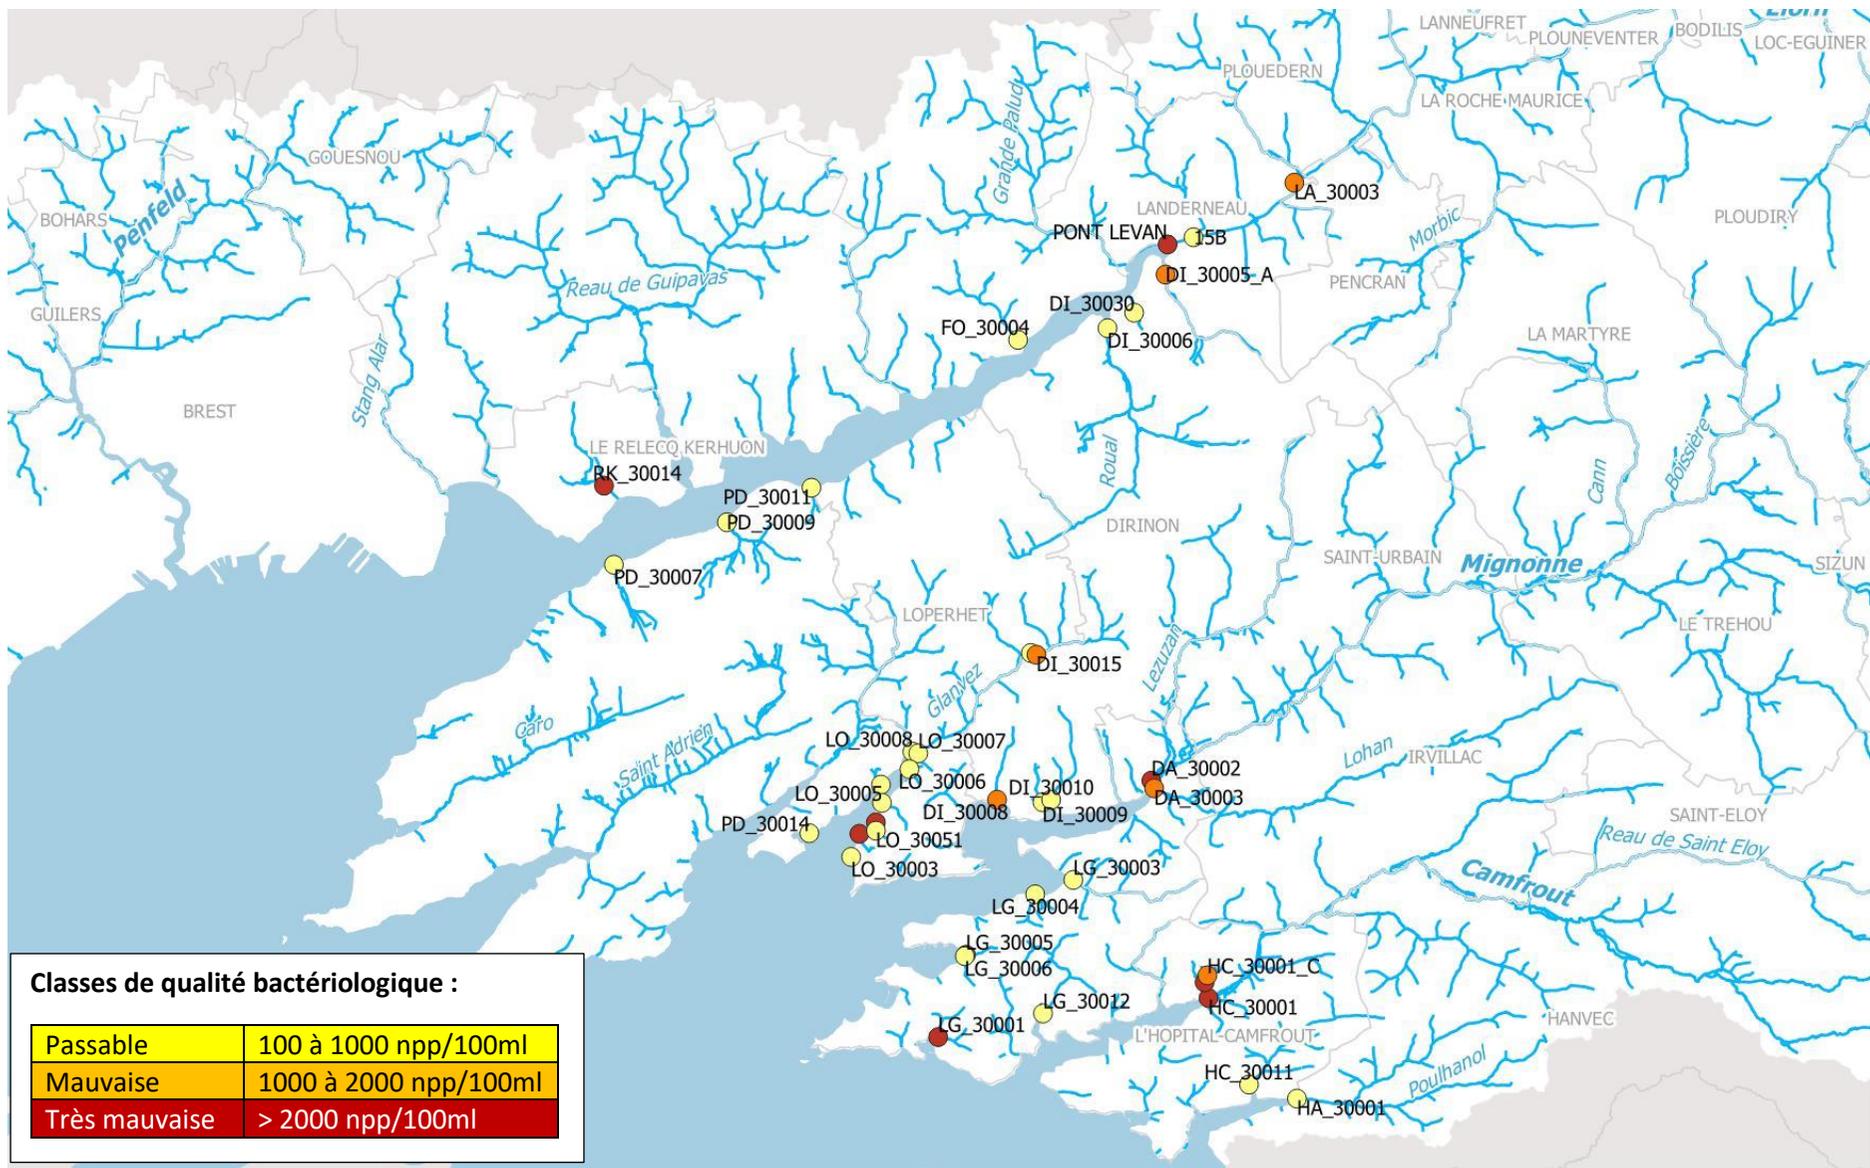
**Qualité bactériologique
des cours d'eau
Année 2024**

La qualité bactériologique des cours d'eau est passable à très mauvaise (cf. carte page suivante) avec des très fortes valeurs enregistrées :

- Jusqu'à 80 000 npp / 100 ml dans le ruisseau du Denes à L'hôpital-Camfrou (point HC30001B) : les investigations ont permis d'identifier en 2024 une source probable de cette contamination ;
- Jusqu'à 49 000 npp / 100 ml dans le ruisseau de l'Anse du bourg à Logonna-Daoulas (point LG30001) où se jettent les eaux de la station d'épuration : la réfection de la station est à l'étude ;
- Jusqu'à 46 000 npp / 100 ml dans le ruisseau du Camfrou au Relecq-Kerhuon (point RK30014 suivi par Brest métropole).

Par contre, elle s'est dégradée dans certains cours d'eau de la Rivière de Daoulas et du Centre Rade : Mignonne (DA30002), Lohan (DA30003), Ruisseau de Landrevezen (DI30008) et Ruisseau de Gorrequer (LG30005).

L'origine supposée de cette dégradation est des systèmes d'assainissement vétustes ou défectueux.

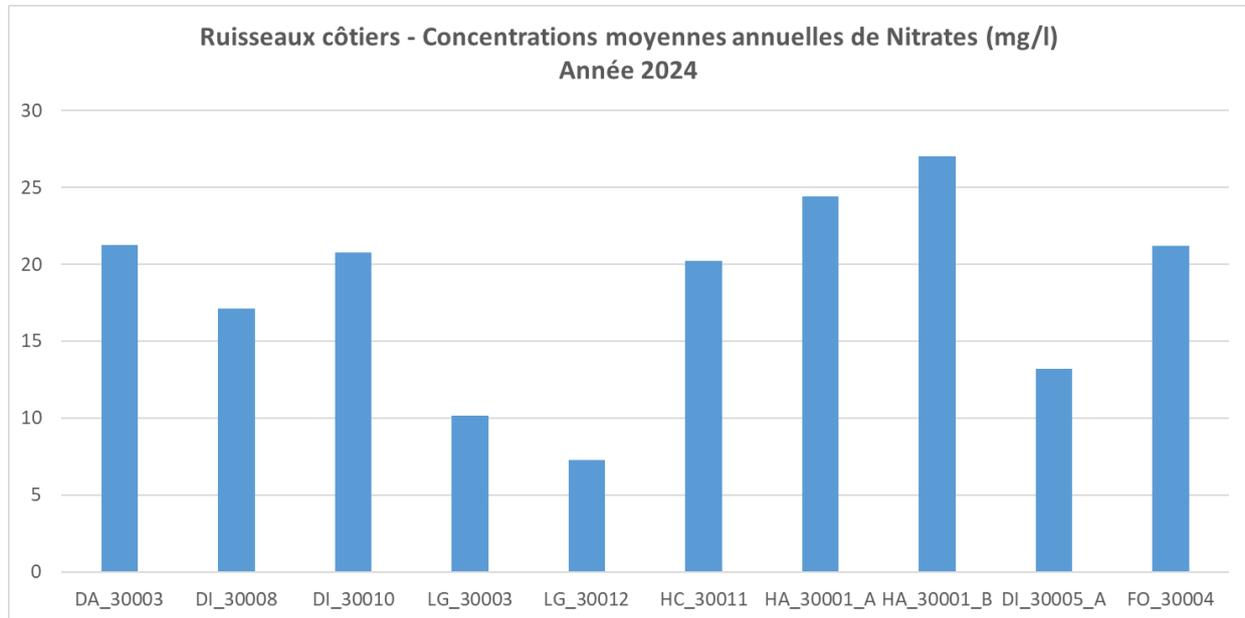
Les concentrations moyennes 2024 s'échelonnent entre 7 et 27 mg/l selon les ruisseaux : maximum dans le Poulahnlol à Hanvec (HA30001) et minimum dans le Rohou à Logonna-Daoulas (LG30012).

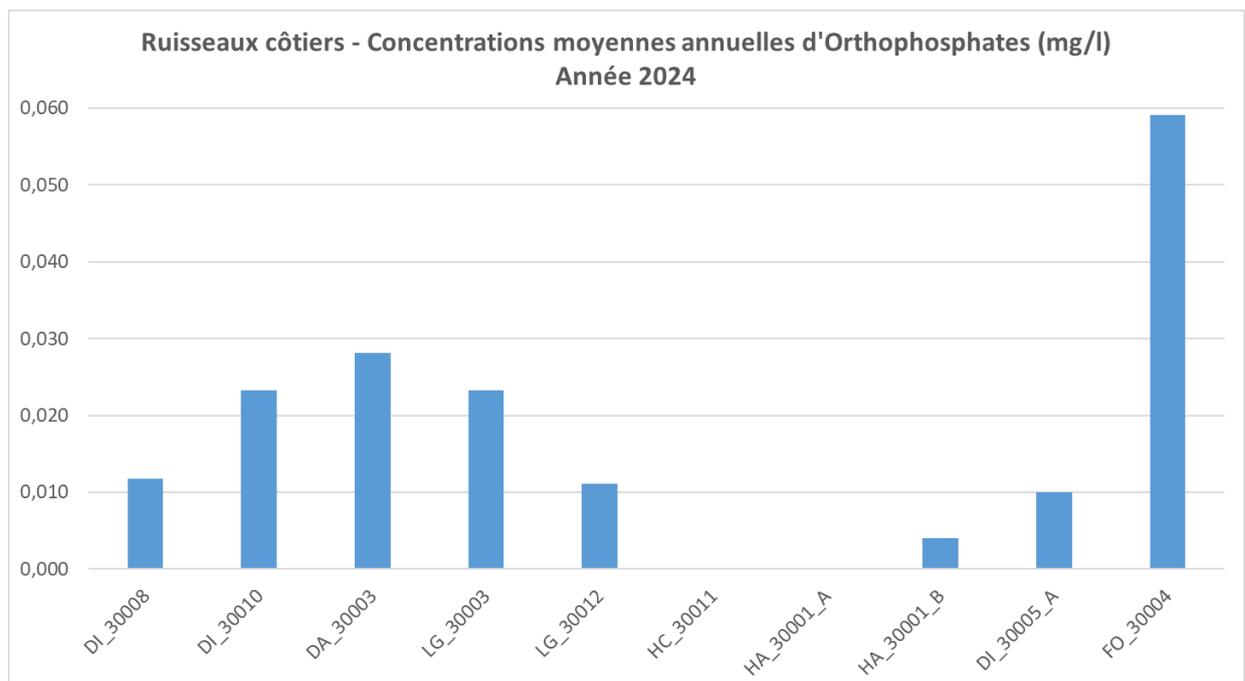
Les concentrations sont faibles dans tous les cours d'eau avec un maximum à 0,09 mg/l dans le ruisseau de La Forest-Landerneau (FO30004).

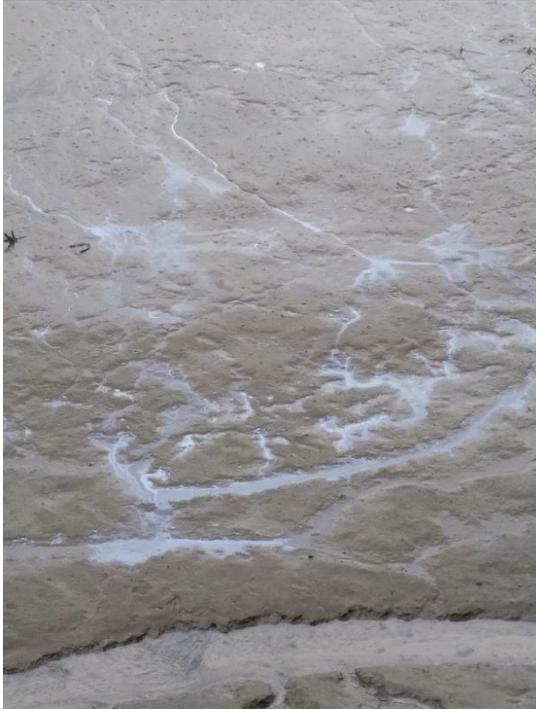
Irisations dans l'estuaire de l'Elorn

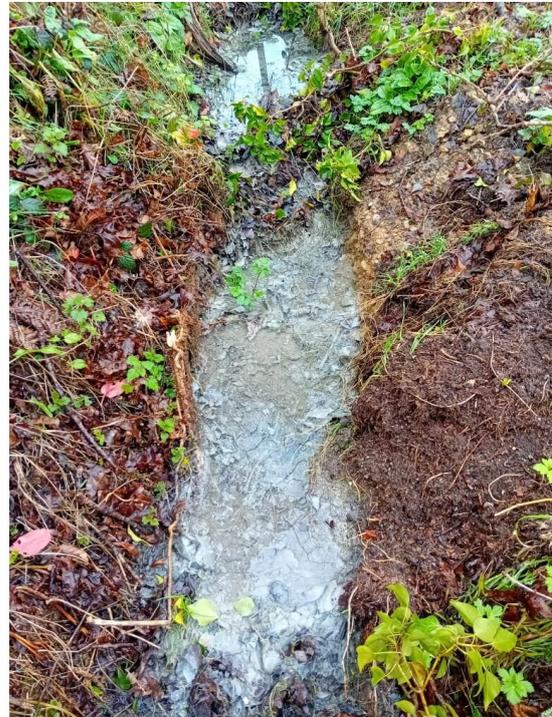
Peinture dans un fossé

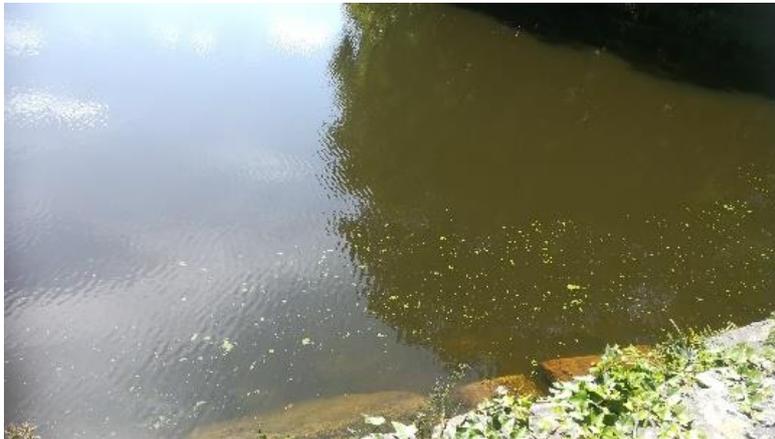
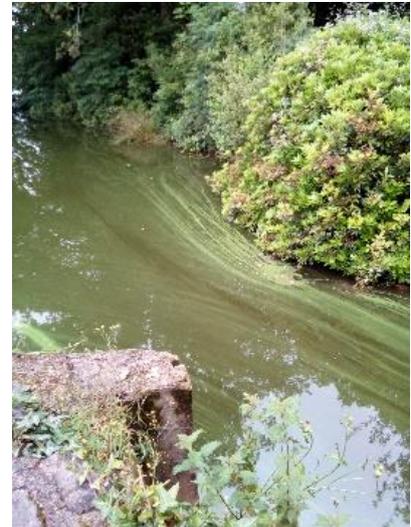
Depuis de nombreuses années, l'étang du Roual connaît des phénomènes de prolifération d'algues, de lentilles d'eau et de cyanobactéries, signes de son eutrophisation.

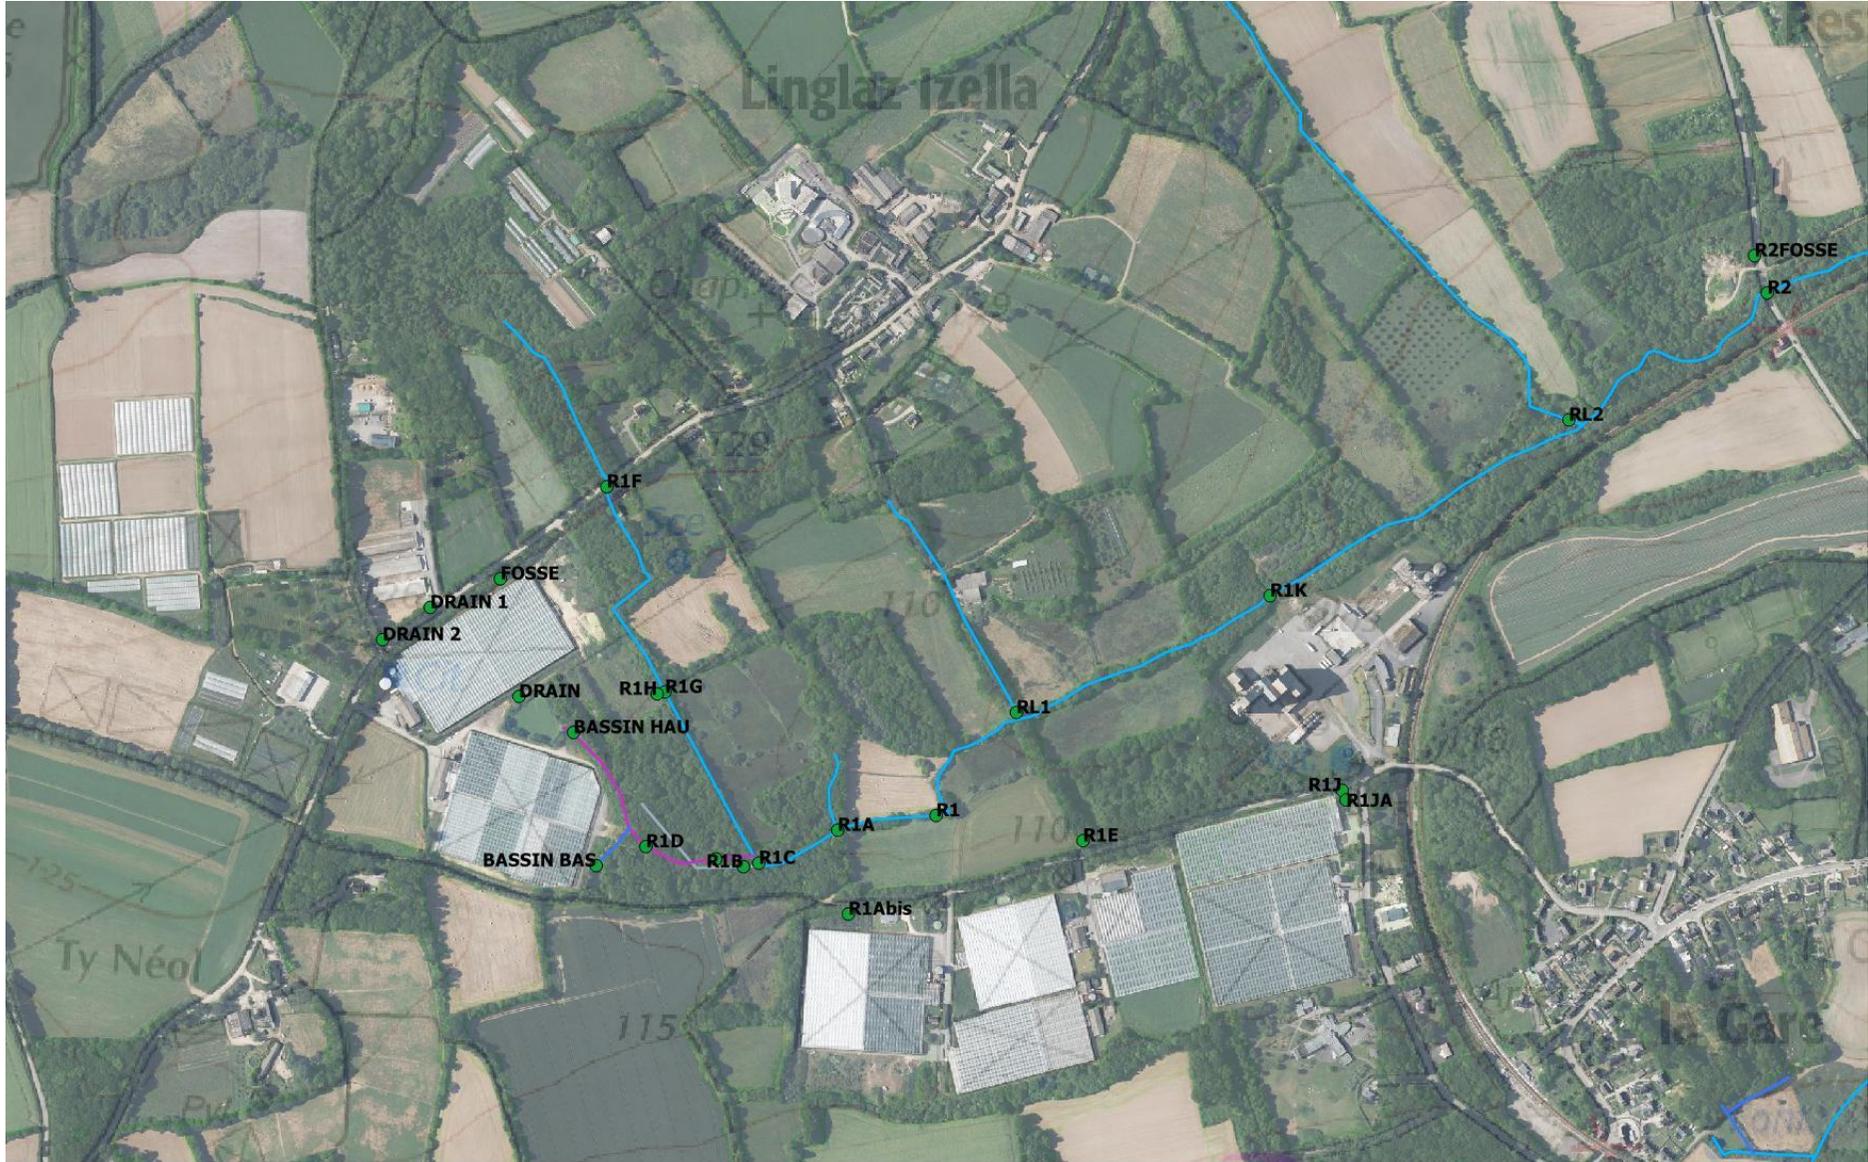
Bassin versant du Roual amont
Points de prélèvements
2020-2024

- **Sur le cours principal** : points R1F (point de référence en amont des serres), R1G, R1C, R1A, R1, R2
- **Secteur de Ty Neol** : points R1D, R1B et R1Bbis sur le ruisseau venant des serres ; points Drain1 et Drain2 en amont de la route ; point Fossé en aval de la route ; points Drain, Bassin haut et Bassin bas en aval des serres ; point R1H écoulement dans la prairie
- **Zone de la gare, rejets aval serres** : points R1Abis, R1E, R1J et R1JA (amont bassin d'eaux pluviales)
- **Ruisseaux de Linglaz** : points RL1 et RL2
- **Rejet de l'usine d'aliments pour animaux** : point R1K

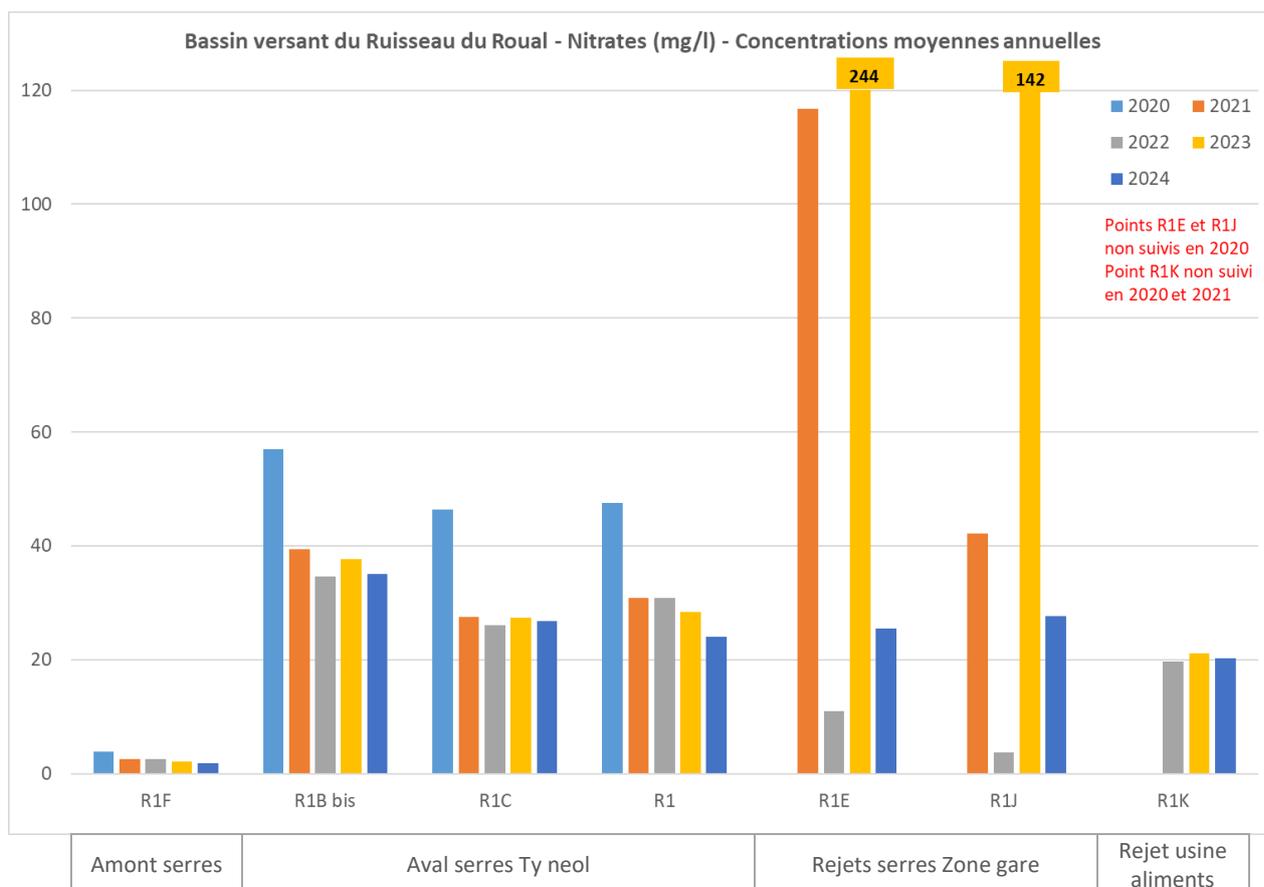
Selon la période de l'année, les taux de nitrates sont multipliés par 5 à 35 entre l'amont des serres de Ty neol (point R1F) et l'aval des serres (point R1) avec des valeurs maximums annuelles de 37 mg/l en 2024 à 65 mg/l en 2020.

Dans 50 à 60% des cas, la valeur guide européenne de 25 mg/l – indicateur environnemental – est dépassée dans le Roual en aval des serres de Ty neol (points R1C et R1).

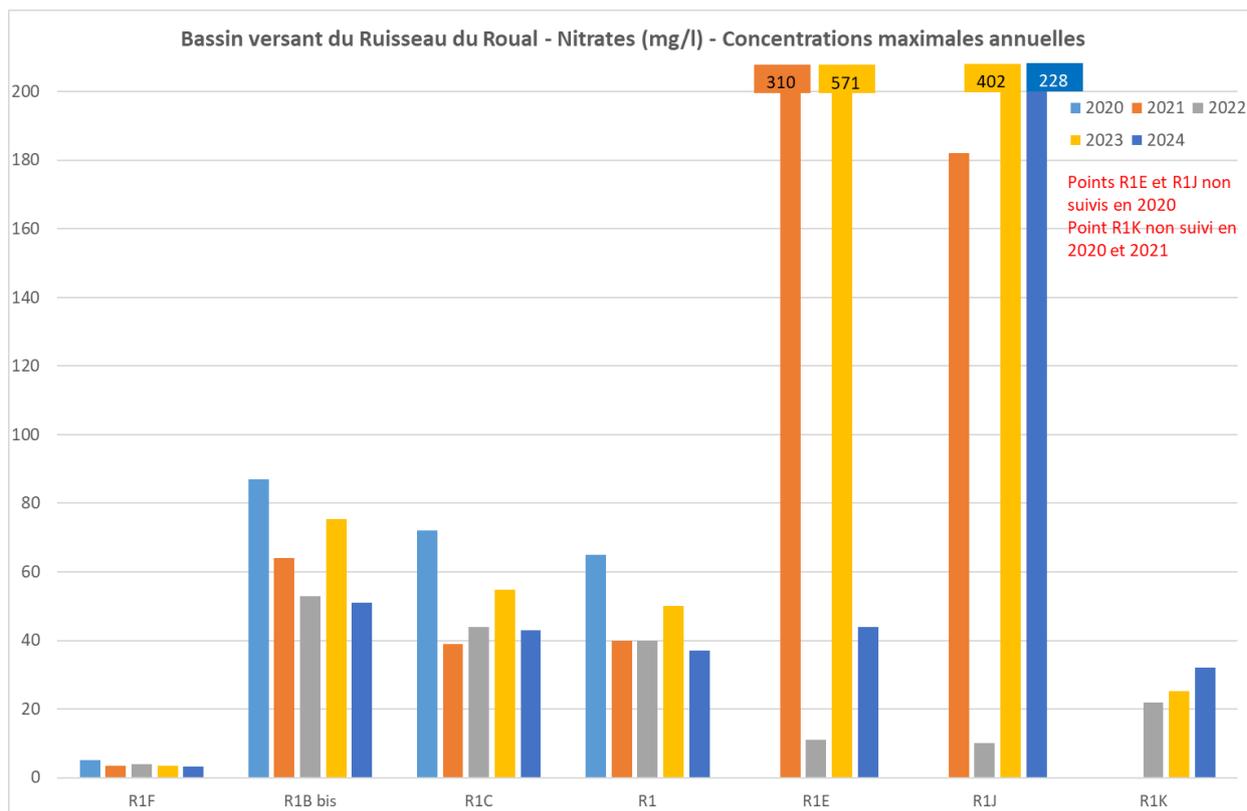
Les rejets des serres de la Zone de la gare sont ponctuellement très chargés en nitrates (jusqu'à plusieurs centaines de mg/l, cf. graph Concentrations maximales ci-après) alors que le reste du temps leurs concentrations sont plutôt faibles.

L'origine de ces pics n'a pas été déterminée.

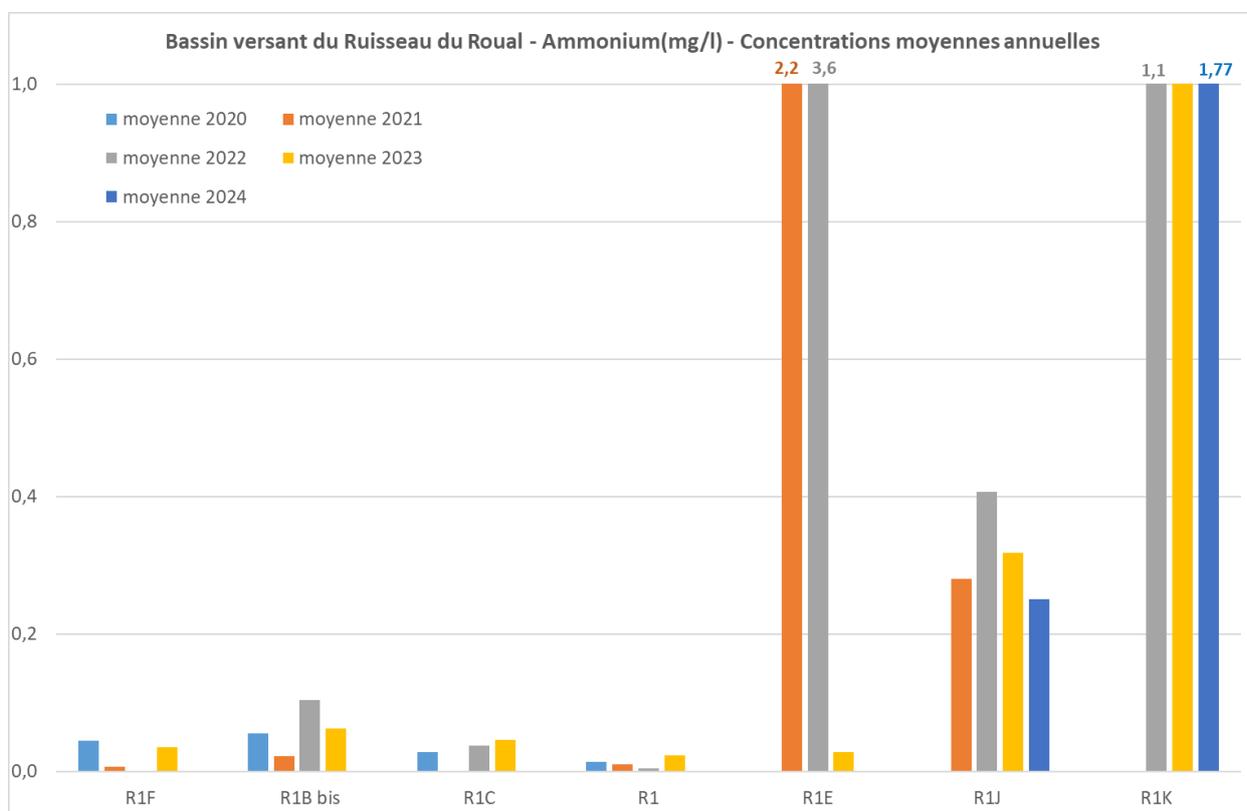
Au regard des faibles concentrations enregistrées, le suivi de l'ammonium a été arrêté en aval des serres de Ty neol fin 2023.

Par contre, il a été poursuivi en 2024 Zone de la gare où des fortes concentrations sont régulièrement enregistrés au niveau des rejets des serres et de l'usine d'aliments pour animaux.

Si un problème d'assainissement non collectif est suspecté au niveau du rejet de l'usine d'aliments pour animaux (point R1K), l'origine des pics en sortie du bassin d'eaux pluviales de la serre la plus à l'est n'a pu être déterminée (points R1J et R1JA).

Par contre, une amélioration a été constatée au niveau du rejet des serres du milieu (point R1E) suite à des travaux (réfection du circuit des eaux de drainage et aspersion sur une prairie au sud des serres).

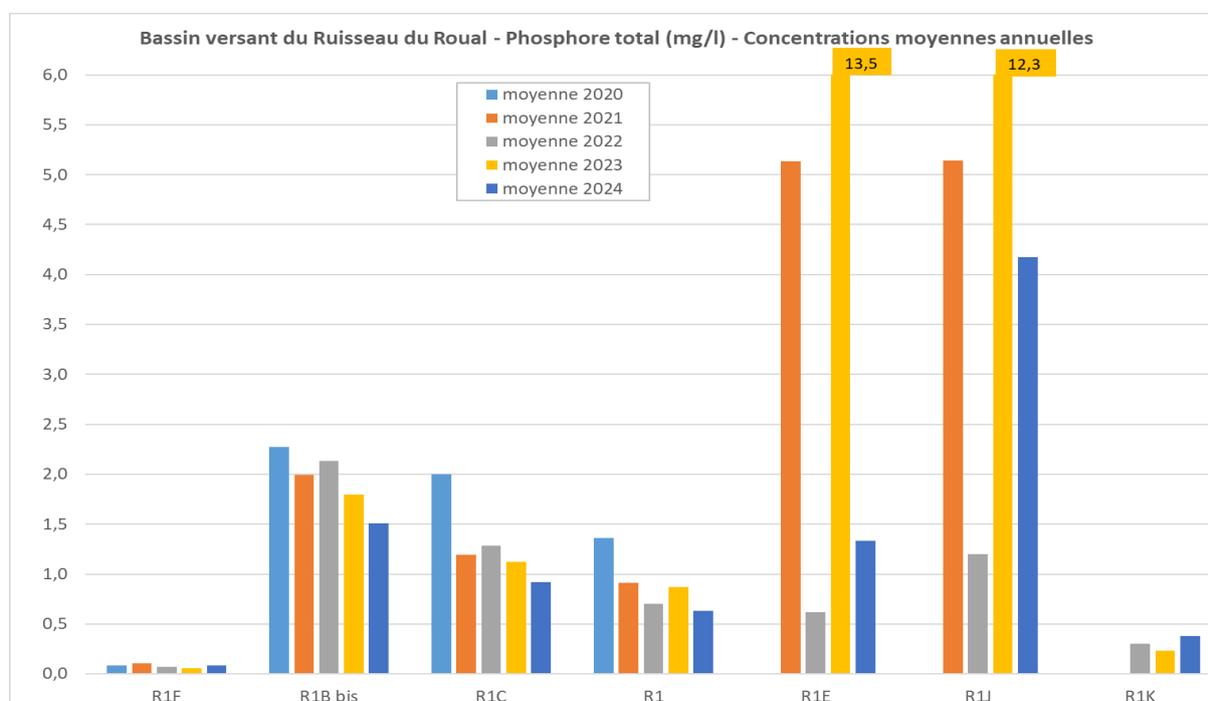
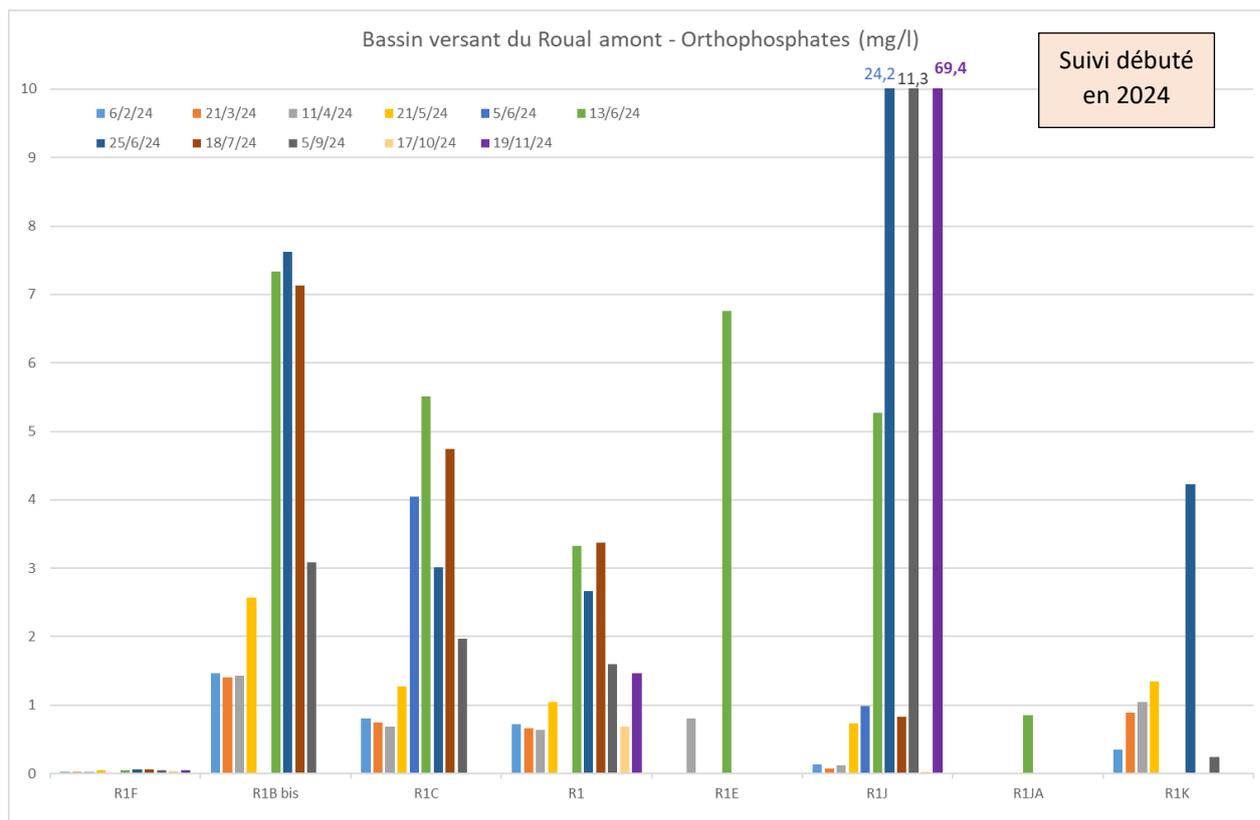
Hormis en amont de la route Ty Neol – Linglaz (point R1F), des très fortes concentrations de phosphore total et/ou d'orthophosphates sont enregistrées régulièrement en aval des serres et de l'usine d'aliments pour animaux.

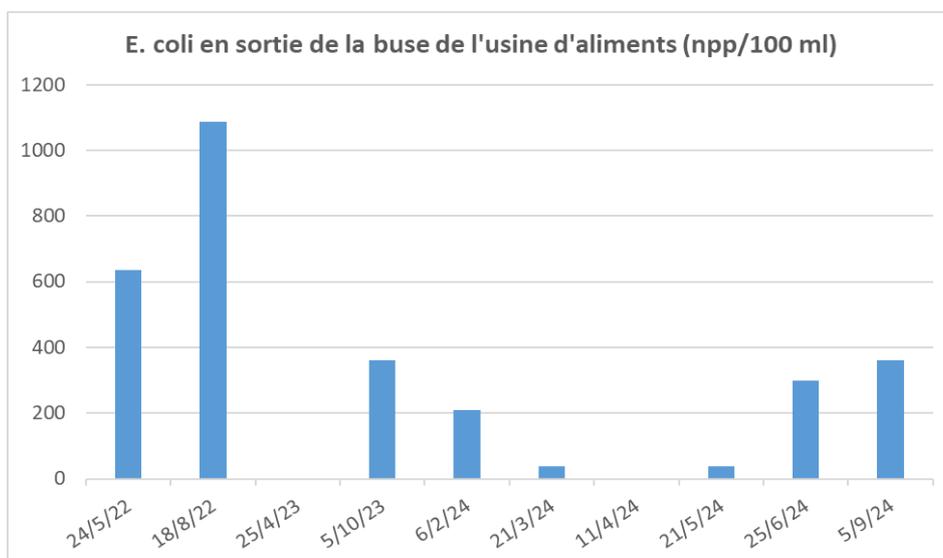
Le rejet de l'usine d'aliments pour animaux est de qualité bactériologique bonne à mauvaise (100 à 2000 E. coli / 100 ml). Sans clairement le confirmer, la non-conformité des systèmes d'assainissement non-collectif de l'usine reste l'origine suspectée de ces contaminations.

- Non-conformité des systèmes d'assainissement non-collectif du site

Eau du Ponant ayant confirmé la non-conformité des 3 systèmes d'assainissement non-collectif du site (contrôle effectué en février 2023), cette hypothèse semble être la plus probable pour expliquer la contamination du bassin d'eaux pluviales d'où sort le rejet analysé.

Celles-ci ayant révélé des pics d'ammonium, le réseau d'eaux pluviales et la zone de stockage liquide du site ont été curés le 9 septembre 2024 et un curage du bassin d'eaux pluviales, avec évacuation des boues, est prévu au cours de l'automne 2024.

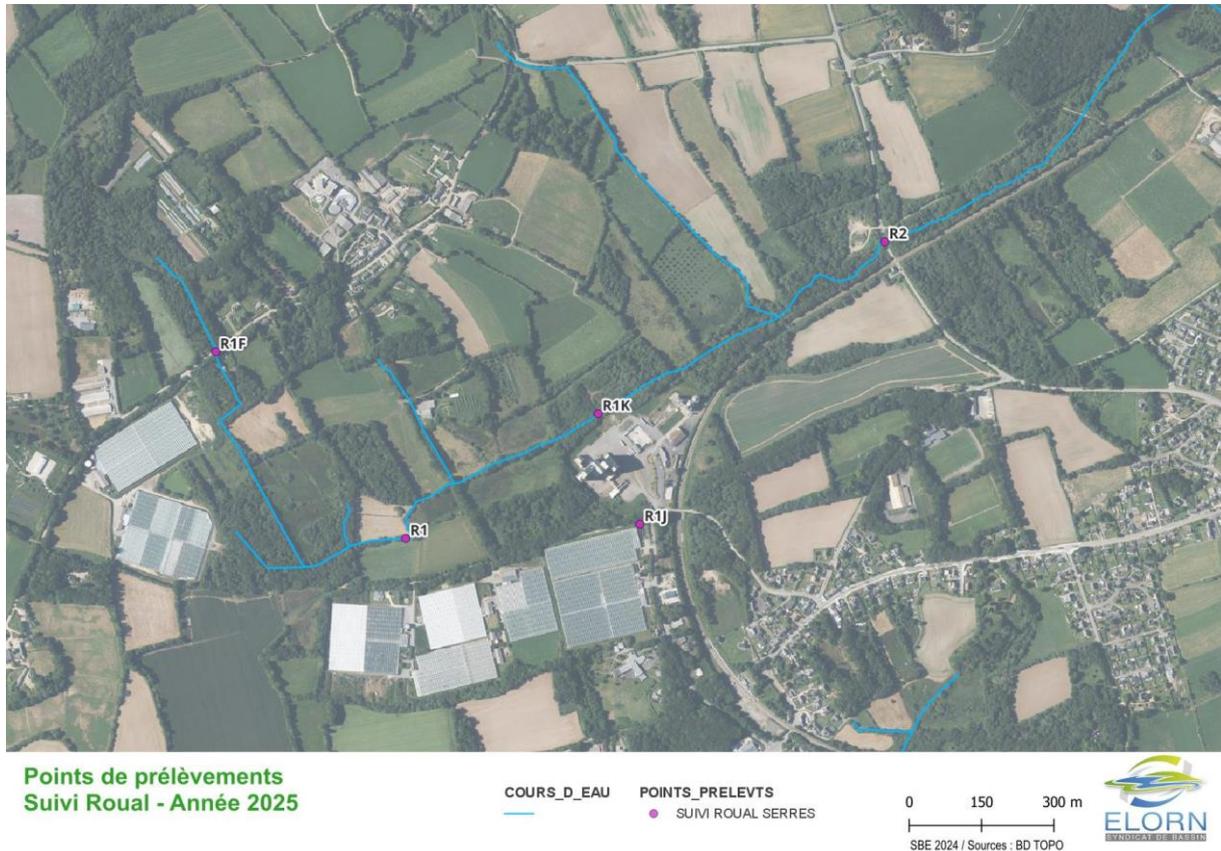
➤ **Suivi de la qualité de l'eau :**

Les principales sources de pollution ayant été identifiées sur l'amont du bassin versant du Roual, le Syndicat de bassin de l'Elorn va alléger son suivi en 2025 : suivi amont – aval des serres et de l'usine de Cobrena.
