# PLAN DE GESTION DES ESPÈCES VÉGÉTALES EXOTIQUES À CARACTÈRE ENVAHISSANT

COMMUNE DE LANDERNEAU – DÉCEMBRE 2017

Plan de gestion des espèces végétales exotiques à caractère envahissant, Landerneau – décembre 2017  
Luc Guihard, Bretagne Vivante

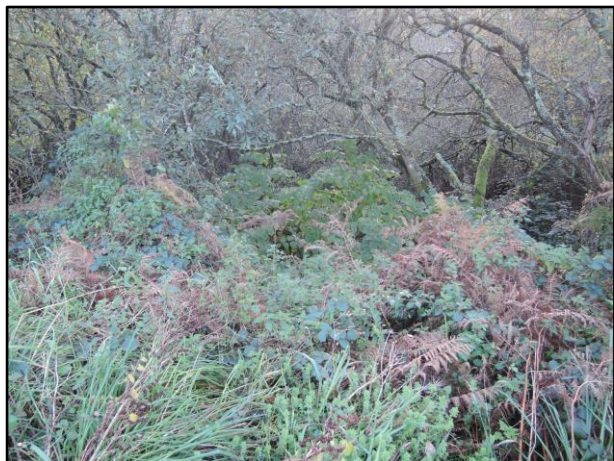
#### Point 1

**Espèce** : Renouée du Japon  
**Surface** : 10 m<sup>2</sup>  
**Hauteur** : 1 – 2 m  
**Cycle** : floraison  
**Contacts** : saulaie, fourré ronce  
**Type de gestion** : aucun  
**Niveau priorité** : faible  
**Préconisations** : ne pas intervenir, maintenir concurrence saulaie, ronce.  
**Niveau d'intervention** : néant  
**Remarque** :

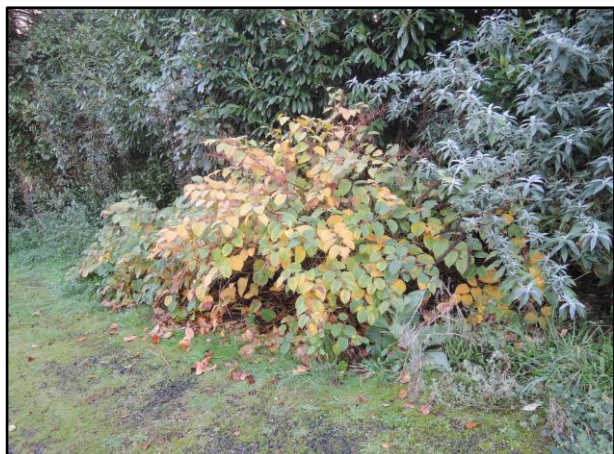
#### Point 2 (lavoir Kerambec)

**Espèce** : Renouée du Japon  
**Surface** : 5 m<sup>2</sup>  
**Hauteur** : 1 – 2 m  
**Cycle** : floraison  
**Contacts** : haie ornementale, chemin  
**Type de gestion** : broyage  
**Niveau priorité** : fort  
**Préconisations** : curage station au contact chemin, maintenir et renforcer concurrence végétale  
**Niveau d'intervention** : fort  
**Remarque** : prévoir surveillance post travaux

La haie de Laurier-Palme au contact de la station de renouée du Japon a été rabattue courant 2018. La station de Renouée est maintenant en pleine lumière.

Il a été convenu avec le responsable des services techniques d'adapter les préconisations de gestion en :

- **réalisant un semi dense** de mélange prairial dynamique : dactyle aggloméré (*Dactylis glomerata*) plus brome (*Bromus* sp) et de laisser se développer les herbacées.
- **plantant en saule** (*Salix atrocinerea*) le rampant de la voie ferrée

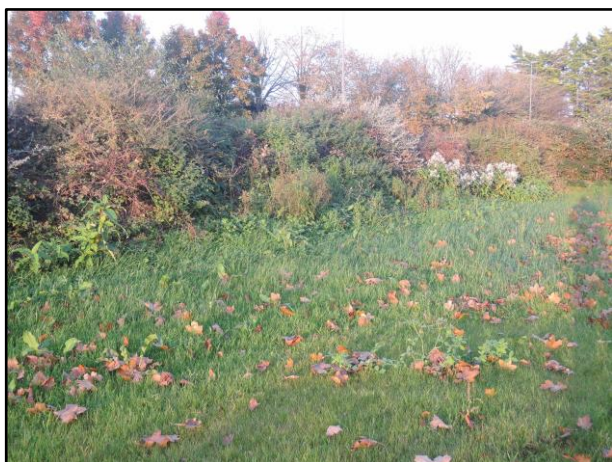
### Point 4

**Espèce :** Renouée de l'Himalaya

**Surface :** 7 m<sup>2</sup>

**Hauteur :** 0,5 – 1 m

**Cycle :** floraison

**Contacts :** haie horticole, pelouse

**Type de gestion :** broyage contact pelouse

**Niveau priorité :** fort

**Préconisations :** ne pas broyer, maintenir concurrence haie, coupe fréquente pelouse, gestion manuelle contact pelouse

**Niveau d'intervention :** moyen

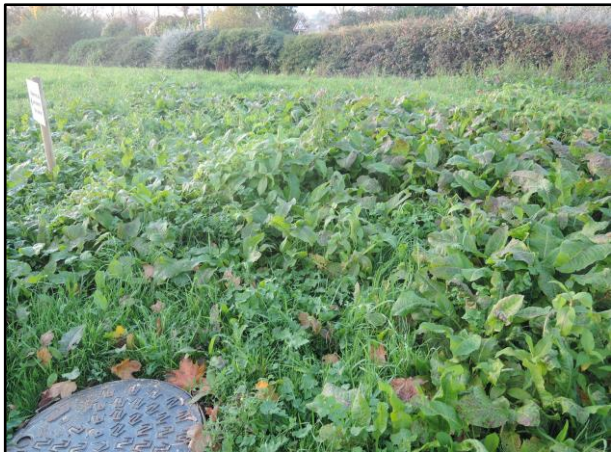
### Point 20

**Espèce** : Renouée de l'Himalaya  
**Surface** : 10 m<sup>2</sup>  
**Hauteur** : 0,5 m  
**Cycle** : feuille  
**Contacts** : pelouse  
**Type de gestion** : tonte avec pelouse  
**Niveau priorité** : fort  
**Préconisations** : ne pas broyer (giro), réaliser coupes fréquentes pelouse (tondeuse) ; arrachage possible  
**Niveau d'intervention** : moyen  
**Remarque** : espace privé

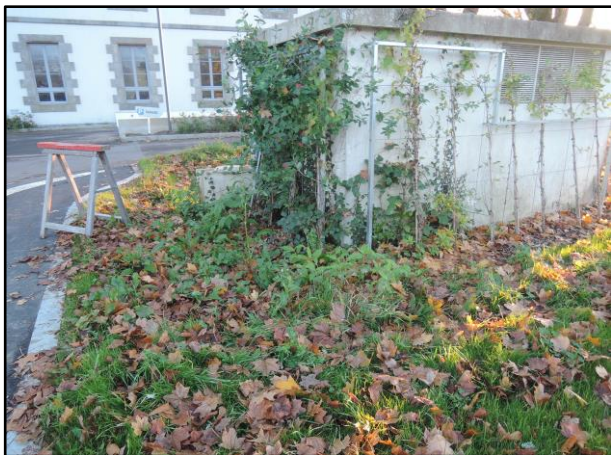
### Point 21

**Espèce** : Renouée de l'Himalaya  
**Surface** : 2 m<sup>2</sup>  
**Hauteur** : 0,5 m  
**Cycle** : feuille  
**Contacts** : petit bâtiment, pelouse  
**Type de gestion** : broyage contact pelouse  
**Niveau priorité** : fort  
**Préconisations** : ne pas broyer, arrachage manuel  
**Niveau d'intervention** : moyen  
**Remarque** : prévoir surveillance post travaux

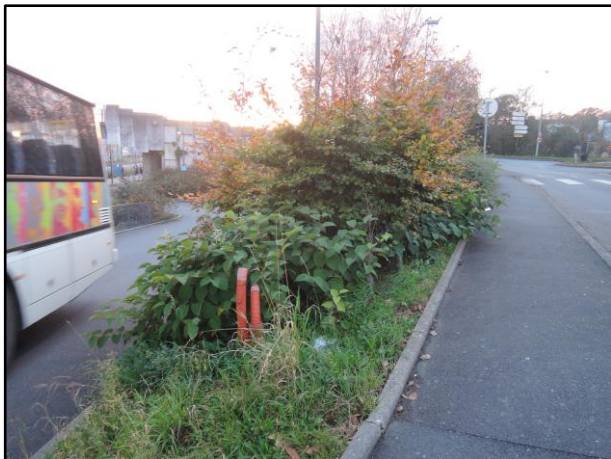
#### Point 9

**Espèce** : Renouée du Japon

**Surface** : 15 m<sup>2</sup>

**Hauteur** : 0,5 – 1 m

**Cycle** : floraison

**Contacts** : en mélange avec haie ornementale

**Type de gestion** : aucune

**Niveau priorité** : faible

**Préconisations** : pas d'intervention, maintenir concurrence haie, gestion sécurité manuelle

**Niveau d'intervention** : faible

Intensification du passage de débroussailleuse à fil au contact de la station

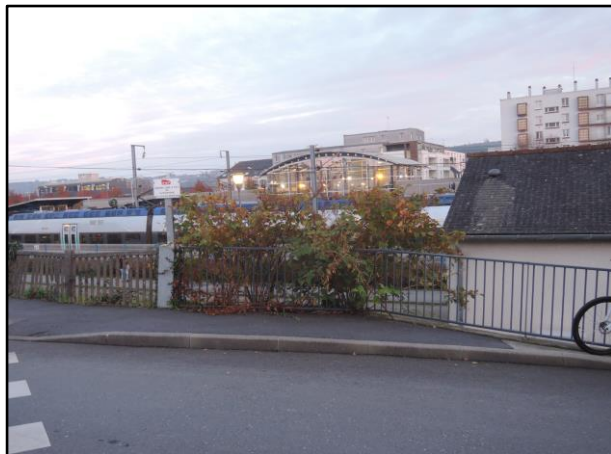
#### Point 19

**Espèce** : Renouée du Japon

**Surface** : 5 m<sup>2</sup>

**Hauteur** : 1,5 - 2 m

**Cycle** : floraison

**Contacts** : mur, trottoir

**Type de gestion** : aucune

**Niveau priorité** : faible

Cette station située dans l'emprise SNCF échappe à la gestion communale.

**Préconisations** : pas d'intervention, gestion sécurité manuelle

**Niveau d'intervention** : faible

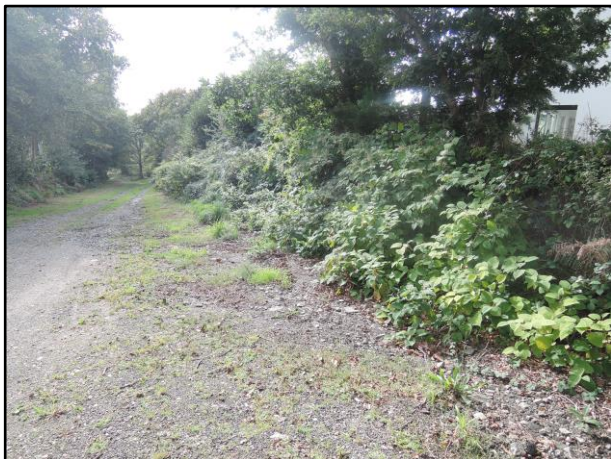
Point 10

**Espèce** : Renouée du Japon

**Surface** : 100 m<sup>2</sup>

**Hauteur** : 1,5 - 2 m

**Cycle** : floraison

**Contacts** : chemin, talus, jardin privé

**Type de gestion** : aucune

**Niveau priorité** : moyen

**Préconisations** : pas de broyage, gestion (coupe) manuelle, plantation pour favoriser concurrence végétale

**Niveau d'intervention** : faible

Plantation du flanc du talus en essences locales ; marcottage de ronces en pépinière (pots) puis transplantation. Information des riverains au préalable indispensable

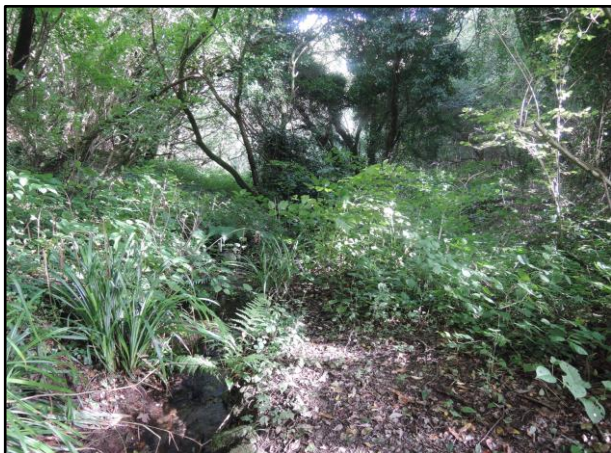
Point 11

**Espèce** : Renouée du Japon

**Surface** : 50 m<sup>2</sup>

**Hauteur** : 1,5 - 2 m

**Cycle** : feuille

**Contacts** : ruisseau, zone humide (saulaie)

**Type de gestion** : aucune

**Niveau priorité** : fort

**Préconisations** : pas de broyage, arrachage manuel, maintien concurrence végétale

**Niveau d'intervention** : moyen

Renforcer la saulaie par bouturage du saule

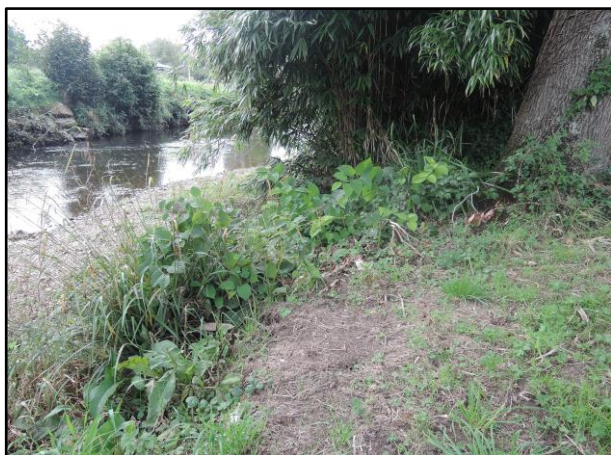
### Point 15

**Espèce :** Renouée du Japon

**Surface :** 5 m<sup>2</sup>

**Hauteur :** 0,5 m

**Cycle :** feuille

**Contacts :** cours d'eau, massif bambou

**Type de gestion :** broyage

**Niveau priorité :** fort

**Préconisations :** pas de broyage, arrachage manuel, installer concurrence végétale au contact cours d'eau

**Niveau d'intervention :** moyen

**Remarque :** Bien organiser le chantier d'arrachage car le risque de dispersion est fort au contact du cours d'eau.

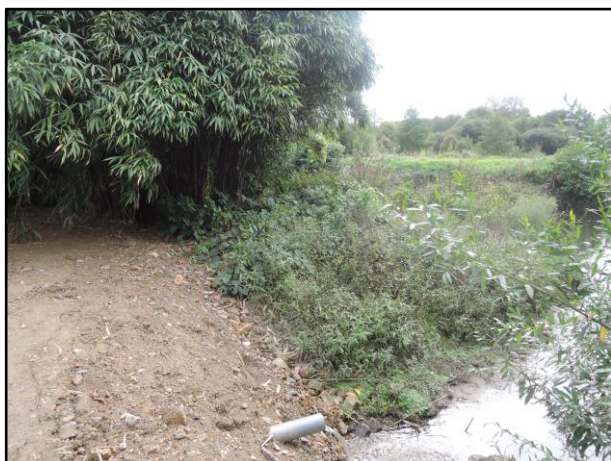
### Point 16

**Espèce :** Renouée du Japon

**Surface :** 5 m<sup>2</sup>

**Hauteur :** 0,5 m

**Cycle :** floraison

**Contacts :** cours d'eau, végétation rive, massif bambou

**Type de gestion :** aucune

**Niveau priorité :** fort

**Préconisations :** pas de broyage, arrachage manuel, installer concurrence végétale au contact cours d'eau

**Niveau d'intervention :** moyen

**Remarque :** Bien organiser le chantier d'arrachage car le risque de dispersion est fort au contact du cours d'eau.

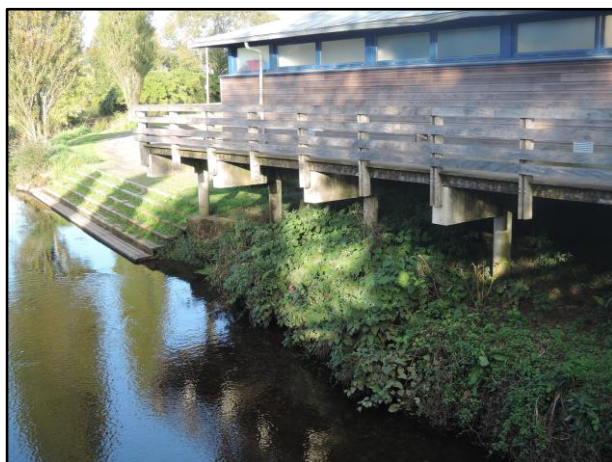
### Point 17

**Espèce :** Renouée du Japon

**Surface :** 5 m<sup>2</sup>

**Hauteur :** 1 m

**Cycle :** feuille

**Contacts :** cours d'eau

**Type de gestion :** aucune

**Niveau priorité :** fort

**Préconisations :** pas de broyage, arrachage manuel

**Niveau d'intervention :** moyen

**Remarque :** Bien organiser le chantier d'arrachage car le risque de dispersion est fort au contact du cours d'eau.

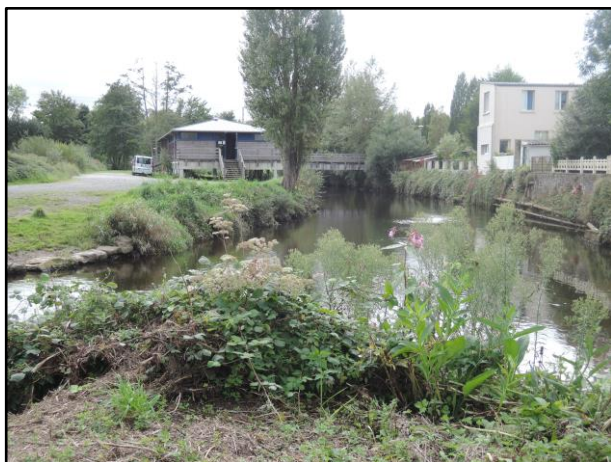
#### A proximité du point 16

**Espèce :** Balsamine de l'Himalaya

**Surface :** 5 m<sup>2</sup>

**Hauteur :** 1 m

**Cycle :** fleur

**Contacts :** cours d'eau

**Type de gestion :** aucune

**Niveau priorité :** fort

**Préconisations :** pas de broyage, arrachage manuel

**Niveau d'intervention :** moyen

**Remarque :** intervenir avant la maturation des fruits (stade bouton floral ou début apparition des fleurs) ; bien organiser le chantier d'arrachage car le risque de dispersion est fort au contact du cours d'eau.
