Travaux de restauration de la continuité écologique de l'Elorn à Kerigeant

Lieu-dit: Kerigeant

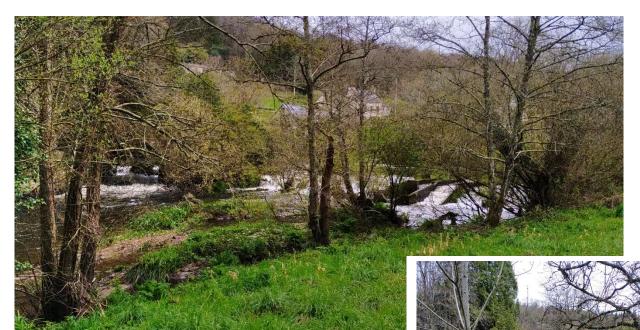
Avant travaux :

Le seuil de l'ancien Moulin de Kerigeant, long de 35 m, large de 4 m et haut de 1 m, barrait la rivière sur toute sa largeur à l'exception d'un vannage en rive droite par lequel l'eau passait en exclusivité en moyennes et basses eaux.

Il constituait ainsi un obstacle à la continuité écologique de la rivière, malgré 2 passes à poissons rudimentaires, et était le premier obstacle sur la rivière depuis l'estuaire.

Suppression d'une partie du seuil de répartition des eaux entre l'Elorn et le bief de l'ancien Moulin de Kerigeant et d'un 2ème seuil, plus rustique, situé 20 m en amont du seuil principal.

Réutilisation des pierres du seuil et des sédiments accumulés contre celui-ci pour reconstituer les berges et, ainsi, ramener la rivière à sa largeur moyenne d'une quinzaine de mètres (plus de 30 m au niveau du seuil avant travaux).

Création de radiers de blocage du profil en long de la rivière à la place des seuils.

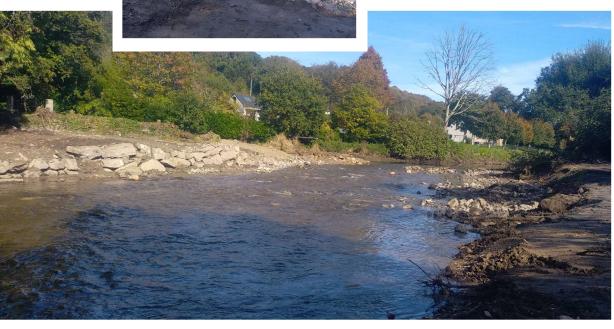
Après travaux :

A la fin de travaux, le site a été remis en état et les berges reconstituées vont être enherbées et plantées au cours de l'automne pour favoriser leur maintien par le système racinaire des plantes.
