## Travaux de restauration de la continuité écologique de l'Elorn à Kerigeant

Rivière : Elorn

Commune : La Roche-Maurice

Lieu-dit : Kerigeant

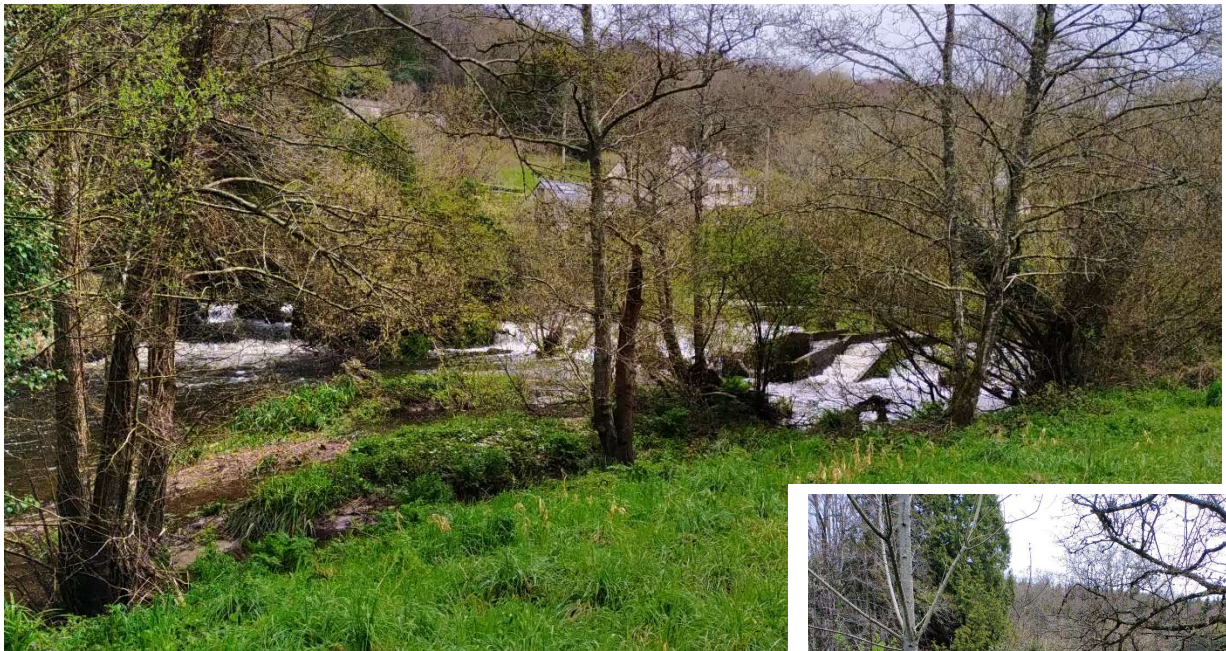
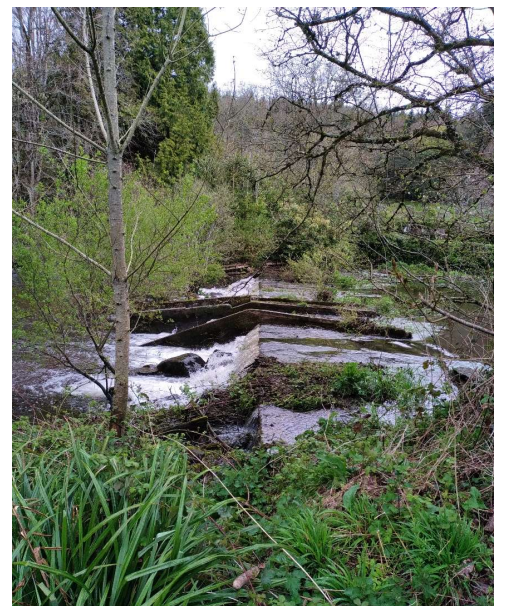
**Avant travaux :**

Le seuil de l'ancien Moulin de Kerigeant, long de 35 m, large de 4 m et haut de 1 m, barrait la rivière sur toute sa largeur à l'exception d'un vannage en rive droite par lequel l'eau passait en exclusivité en moyennes et basses eaux.

Il constituait ainsi un obstacle à la continuité écologique de la rivière, malgré 2 passes à poissons rudimentaires, et était le premier obstacle sur la rivière depuis l'estuaire.

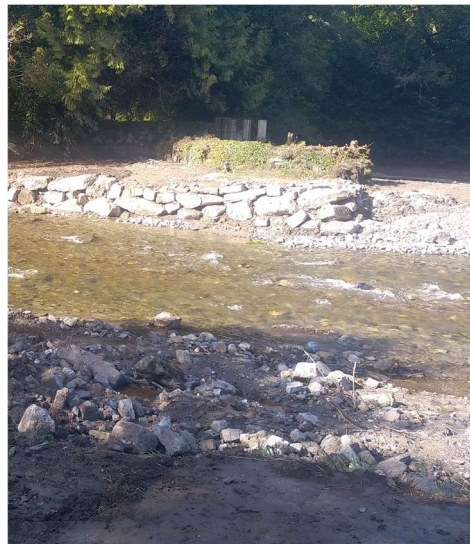
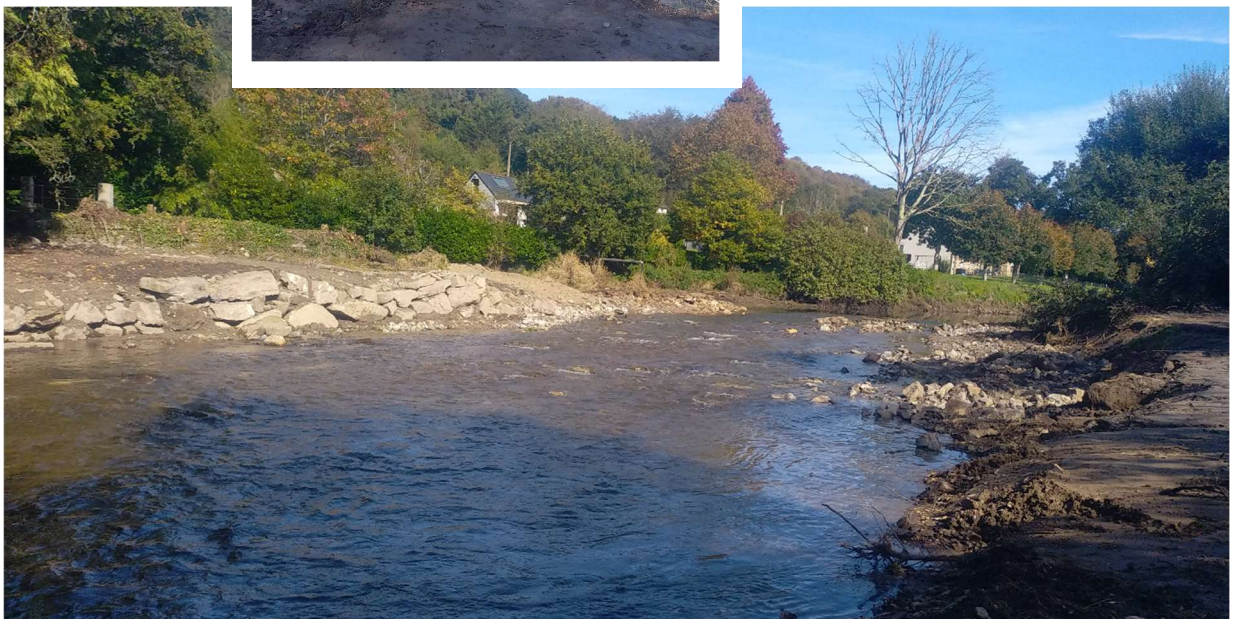
**Après travaux :**

Suppression d'une partie du seuil de répartition des eaux entre l'Elorn et le bief de l'ancien Moulin de Kerigeant et d'un 2<sup>ème</sup> seuil, plus rustique, situé 20 m en amont du seuil principal.

Réutilisation des pierres du seuil et des sédiments accumulés contre celui-ci pour reconstituer les berges et, ainsi, ramener la rivière à sa largeur moyenne d'une quinzaine de mètres (plus de 30 m au niveau du seuil avant travaux).

Création de radiers de blocage du profil en long de la rivière à la place des seuils.

A la fin de travaux, le site a été remis en état et les berges reconstituées vont être enherbées et plantées au cours de l'automne pour favoriser leur maintien par le système racinaire des plantes.
